Guzmán Santos

Enero 13 de 2020

CERTIFICACION INSPECCION ESTRUCTURAL VISUAL UNIVERSIDAD DE PUERTO RICO RIO PIEDRAS EDIFICIO BIOLOGIA JULIO GARCIA DIAZ

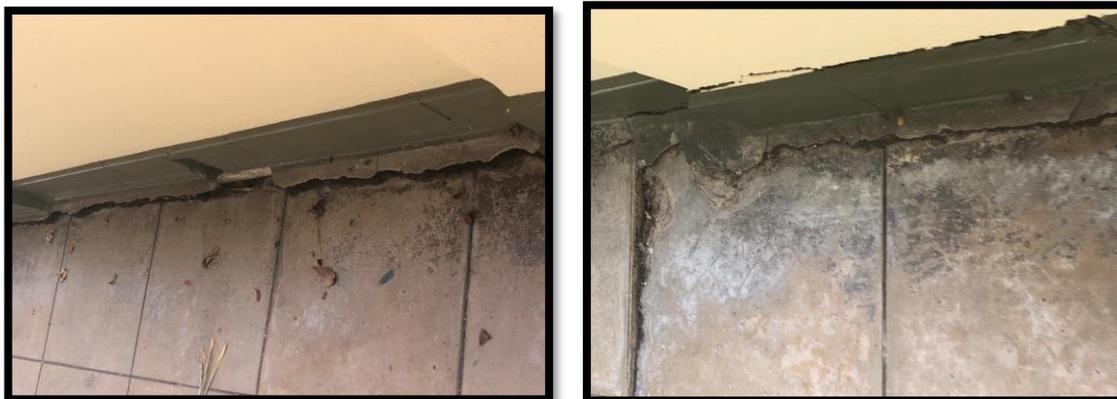
En la visita ocular del edificio Julio García Díaz junto con personal de la universidad, no se observó ninguna fisura, que fuera de preocupación de daño estructural para el edificio. No obstante, es de gran importancia resaltar que el edificio presenta asentamiento del suelo que ha provocado deformaciones, varias grietas en gran parte del piso del pasillo que comunica a los salones del primer nivel y esto provoca la separación del mismo en algunas áreas cercanas a las paredes. Internamente en los salones, la comunidad del profesorado ha comunicado que no tienen este problema, pero si han informado que esta deformación en el piso del pasillo era existente que ha empeorado con los años. Este daño, no representa un daño a la estructura del edificio ya que el piso del pasillo esta construido sobre el terreno de manera independiente a la estructura, por eso es la separación que se muestra cercana a las paredes.

Para reparar este tipo de problemas de asentamientos es necesario realizar un estudio de suelos que evalúe la situación presentada y así dar las recomendaciones apropiadas para evitar daños que puedan interferir con la estructura.

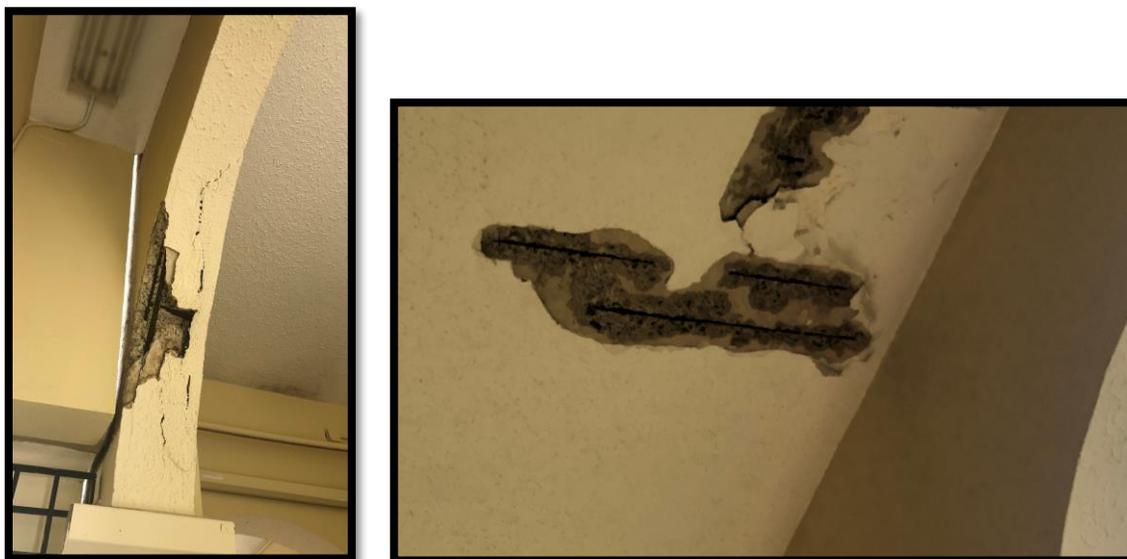
Por otra parte, se encontró el desprendimiento del recubrimiento del concreto en el arco de pared frente al ascensor en el primer nivel. Esta situación ya era condición existente debido a fragmentación del concreto por la oxidación en el acero del arco, la cual con el movimiento hizo que se desprendieran los pedazos del concreto que eran producto del problema presente en esta área de la grieta y estaban sueltos.

En otras áreas del techo del pasillo, también se encontraron desprendimientos de concreto, igualmente existentes.

Se recomendó verificar el punto de filtración para que sea corregido y sellar las áreas afectadas con el procedimiento y productos apropiados para este tipo de reparaciones.
