Structural Engineers & Consultant

Enero 13 de 2020

CERTIFICACION INSPECCION ESTRUCTURAL VISUAL UNIVERSIDAD DE PUERTO RICO RIO PIEDRAS EDIFICIO BALDORIOTY DE CASTRO – LA TORRE

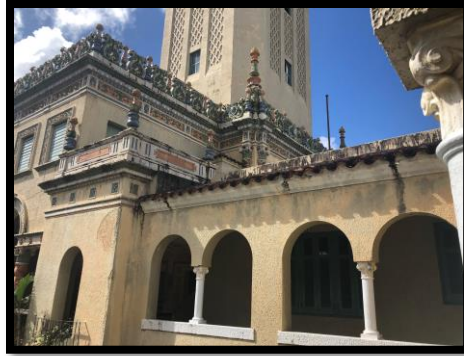
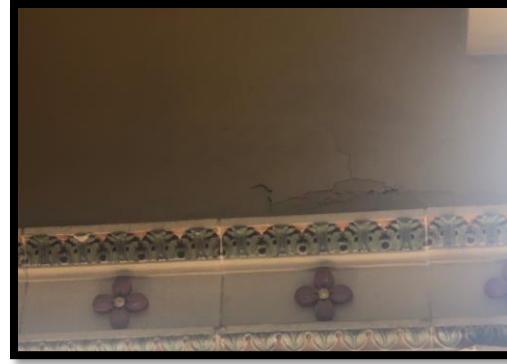
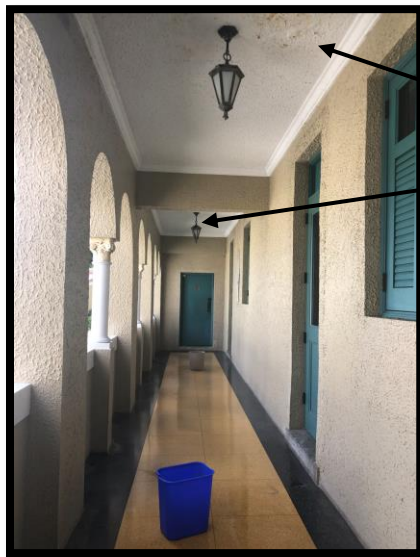
En la visita ocular del edificio junto con personal de la universidad, no se observó ninguna fisura, que fuera de preocupación de daño estructural para el edificio. Las grietas existentes y algunos desprendimientos de empañetados son producto de filtraciones de agua y deterioro del material, el cual se debe atender a tiempo para evitar futuros daños estructurales severos.

Zonas de filtración que deben ser atendidas para evitar futuros problemas estructurales

Importante resaltar que deben evitar la acumulación de agua tanto en los techos como en las paredes o tener descargas de agua cercanas a los elementos estructurales del edificio, porque con el tiempo filtra internamente a los elementos principales desarrollando los problemas de oxidación en las varillas hasta desencadenar problemas de pérdida de integridad estructural, hasta llegar a los posibles colapsos localizados desencadenando un daño de capacidad estructural.
