# Guzmán Santos

### **CERTIFICACION INSPECCION ESTRUCTURAL VISUAL UNIVERSIDAD DE PUERTO RICO RIO PIEDRAS EDIFICIO – RESI CAMPUS**

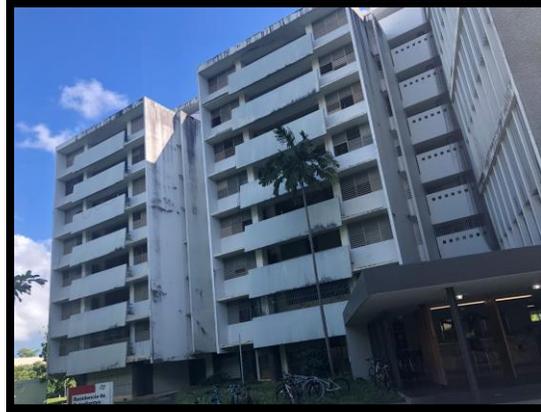
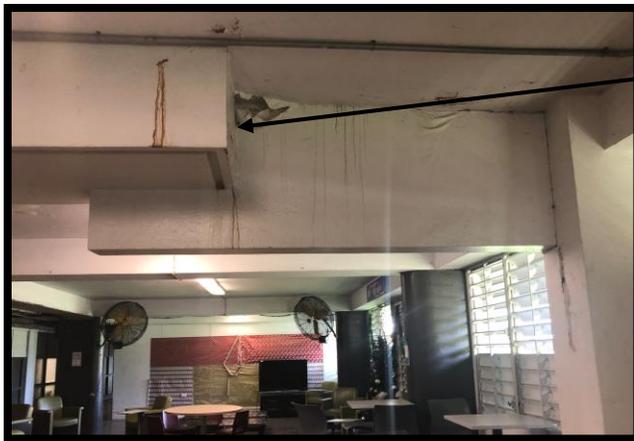
- Áreas de acumulación de humedad que es debida a filtraciones que deben ser atendidos para evitar futuros problemas estructurales serios ya que esta humedad penetra en el concreto hasta llegar a las varillas de refuerzo, provocando los problemas serios de oxidación causando posteriormente el desarrollo de fisuras, grietas, desprendimientos en el concreto hasta llegar finalmente a la pérdida

de integridad de los elementos estructurales, lo que puede provocar daños irreparables con posibles colapsos localizados en el edificio

Puntos de acumulación de humedad sobre elementos estructurales.

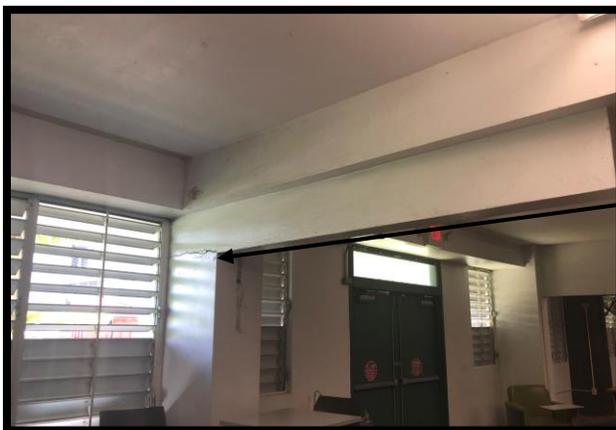
- Se observó una grieta existente la cual el personal que labora en el edificio comentó que la vieron igual después de los sismos. se recomienda seguir monitoreando para verificar si hay algún cambio drástico que requiera de atención inmediata y determinar la posible solución.

Falla estructural existente que debe ser monitoreada en caso de haber cambios en el comportamiento de la misma.
