Structural Engineers & Consultant

Enero 13 de 2020

CERTIFICACION INSPECCION ESTRUCTURAL VISUAL UNIVERSIDAD DE PUERTO RICO RIO PIEDRAS EDIFICIO – COMPLEJO DEPORTIVO

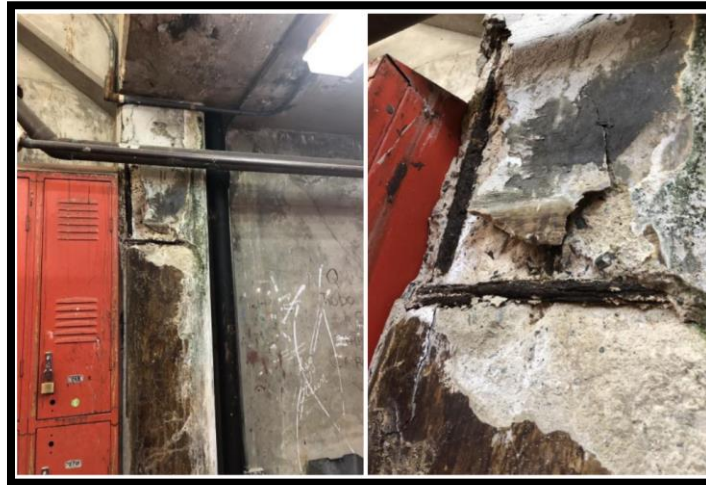
Se visito el baño de las mujeres primordialmente, donde existía un problema estructural en una de las columnas debido a la presencia severa de corrosión de las varillas de acero, problema que ya había sido reportado en el informe presentado en febrero 6 de 2019.

La foto que se presenta a continuación fue el estado en que se encontraba la columna en el momento del informe. El día de la inspección visual realizada nuevamente, se encontró que el proceso de desprendimiento en el concreto es mayor. El daño sigue en crecimiento. Reiteradamente se informa que a medida que la situación no se atiende, desde encontrar el área que provoca la filtración que es la causa principal que produce la oxidación en las varillas hasta la reparación estructural apropiada del elemento, la situación provocaría un daño cada vez más severo en el elemento estructural hasta llegar a los elementos estructurales cercanos, provocando finalmente una alteración en la estabilidad general de la estructura del edificio.

Se recomienda seguir el proceso explicado detalladamente en el informe para la reparación correspondiente no solo de la columna, si no también, de todos los puntos señalados donde tienen problemas por oxidación de las varillas de refuerzo en la estructura en general. Importante que realicen la limpieza desde la parte superior del edificio, especialmente las escaleras que llegan al techo, donde antiguamente funcionaba la cancha de tenis.
