REPORTE DE INSPECCIÓN ESTRUCTURAL

REPORTE #00101122020

EDIFICIO # 001 – ANA MARIA ONEILL

Fecha de Inspección Estructural y Construcción:
9 de enero del 2020

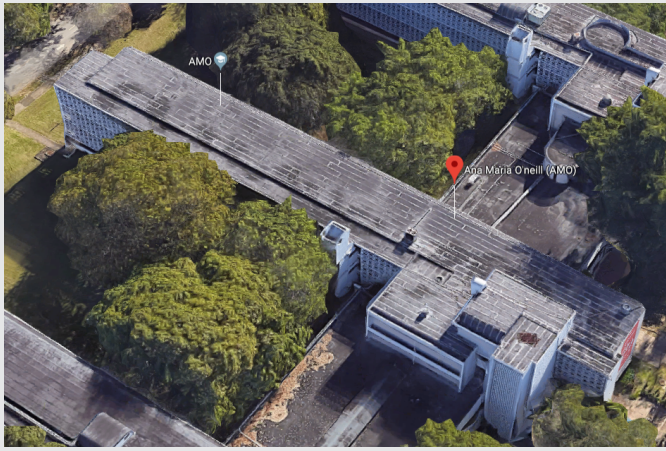
EDIFICIO # 001 ANA MARIA ONEILL

A base del extenso recorrido, inspección e investigación detallada que se le realizase por nuestro grupo de ingenieros a esta estructura se confirma: **que la misma esta apta para uso y ocupación luego de haber recibido los embates de los numerosos sismos en referencia de las magnitudes indicadas.** La Universidad de Puerto Rico, Recinto de Río Piedras puede hacer uso inmediato de las instalaciones de dicha estructura ya que las mismas son seguras estructuralmente y no fueron afectadas por los sismos desde el 1 de enero del 2020 hasta el 12 de enero del 2020. La estructura evaluada en su totalidad, demostró que debido a su diseño estructural y construcción la misma está sosteniendo las fuerzas sísmicas según se diseñó originalmente. Por ende, la misma debe continuar sosteniendo estas fuerzas sísmicas para las cuales fue diseñada sin problema alguno.
