# REPORTE DE INSPECCIÓN ESTRUCTURAL

REPORTE #041201122020

EDIFICIO # 041 – SEBASTIAN GONZALEZ GARCIA

Fecha de Inspección Estructural y Construcción:  
10 de enero del 2020

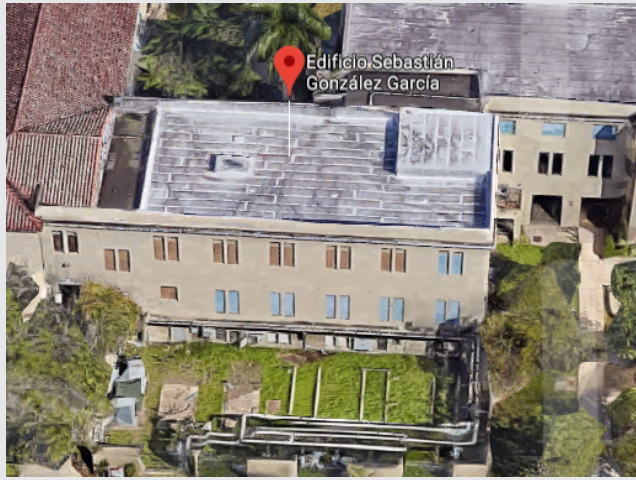
## EDIFICIO # 041

A base del extenso recorrido, inspección e investigación detallada que se le realizase por nuestro grupo de ingenieros a esta estructura se confirma: **que la misma esta apta para uso y ocupación luego de haber recibido los embates de los numerosos sismos en referencia de las magnitudes indicadas.** La Universidad de Puerto Rico, Recinto de Río Piedras puede hacer uso inmediato de las instalaciones de dicha estructura ya que las mismas son seguras estructuralmente y no fueron afectadas por los sismos desde el 1 de enero del 2020 hasta el 12 de enero del 2020. La estructura evaluada en su totalidad, demostró que debido a su diseño estructural y construcción la misma está sosteniendo las fuerzas sísmicas según se diseñó originalmente. Por ende, la misma debe continuar sosteniendo estas fuerzas sísmicas para las cuales fue diseñada sin problema alguno.
