# REPORTE DE INSPECCIÓN ESTRUCTURAL

REPORTE #044201122020

EDIFICIO # 044- JOSE M. LAZARO

## EDIFICIO # 044 JOSE M. LAZARO

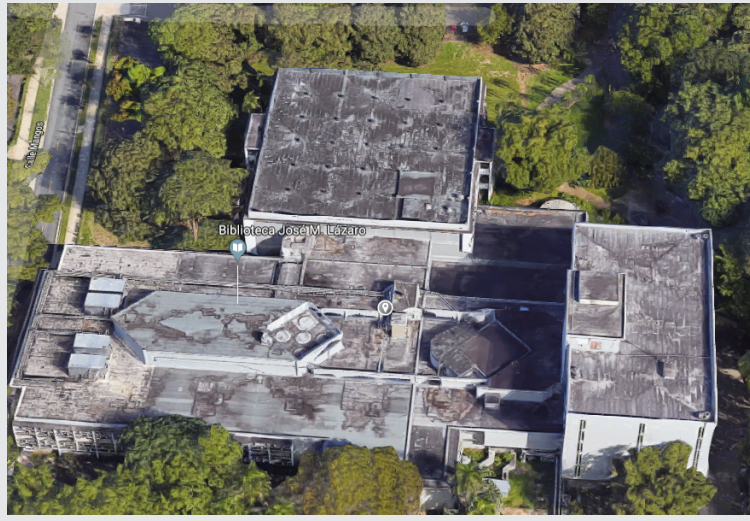
## EDIFICIO # 044

A base del extenso recorrido, inspección e investigación detallada que se le realizase por nuestro grupo de ingenieros a esta estructura se confirma: **que la misma esta apta para uso y ocupación luego de haber recibido los embates de los numerosos sismos en referencia de las magnitudes indicadas.** La Universidad de Puerto Rico, Recinto de Río Piedras puede hacer uso inmediato de las instalaciones de dicha estructura ya que las mismas son seguras estructuralmente y no fueron afectadas por los sismos desde el 1 de enero del 2020 hasta el 12 de enero del 2020. La estructura evaluada en su totalidad, demostró que debido a su diseño estructural y construcción la misma está sosteniendo las fuerzas sísmicas según se diseñó originalmente. Por ende, la misma debe continuar sosteniendo estas fuerzas sísmicas para las cuales fue diseñada sin problema alguno.
