# REPORTE DE INSPECCIÓN ESTRUCTURAL

REPORTE #045201122020

EDIFICIO # 045 – ANEXO ECONOMIA DOMESTICA – HUM

**EDIFICIO # 045**

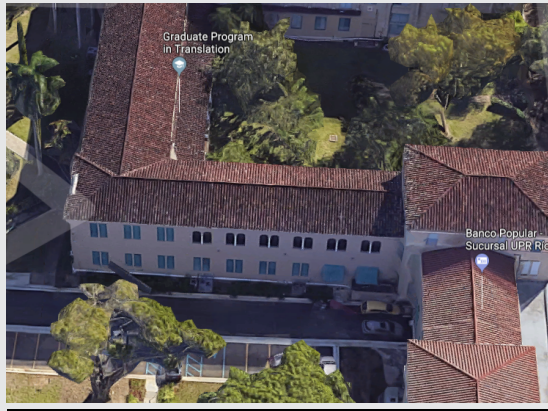
A base del extenso recorrido, inspección e investigación detallada que se le realizase por nuestro grupo de ingenieros a esta estructura se confirma: **que la misma esta apta para uso y ocupación luego de haber recibido los embates de los numerosos sismos en referencia de las magnitudes indicadas.** La Universidad de Puerto Rico, Recinto de Río Piedras puede hacer uso inmediato de las instalaciones de dicha estructura ya que las mismas son seguras estructuralmente y no fueron afectadas por los sismos desde el 1 de enero del 2020 hasta el 12 de enero del 2020. La estructura evaluada en su totalidad, demostró que debido a su diseño estructural y construcción la misma está sosteniendo las fuerzas sísmicas según se diseñó originalmente. Por ende, la misma debe continuar sosteniendo estas fuerzas sísmicas para las cuales fue diseñada sin problema alguno.
