REPORTE DE INSPECCIÓN ESTRUCTURAL

REPORTE #107201172020

EDIFICIO # 107 – TALLER BELLOS OFICIOS

TALLER BELLOS OFICIOS

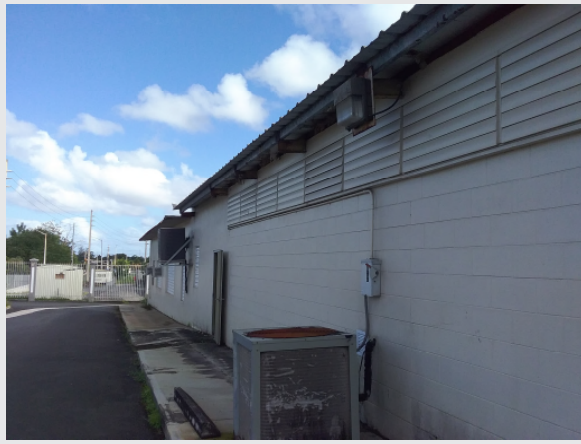
EDIFICIO # 107

A base del extenso recorrido, inspección e investigación detallada que se le realizase por nuestro grupo de ingenieros a esta estructura se confirma: **que la misma esta apta para uso y ocupación luego de haber recibido los embates de los numerosos sismos en referencia de las magnitudes indicadas.** La Universidad de Puerto Rico, Recinto de Río Piedras puede hacer uso inmediato de las instalaciones de dicha estructura ya que las mismas son seguras estructuralmente y no fueron afectadas por los sismos desde el 1 de enero del 2020 hasta el 12 de enero del 2020. La estructura evaluada en su totalidad, demostró que debido a su diseño estructural y construcción la misma está sosteniendo las fuerzas sísmicas según se diseñó originalmente. Por ende, la misma debe continuar sosteniendo estas fuerzas sísmicas para las cuales fue diseñada sin problema alguno.
