REPORTE DE INSPECCIÓN ESTRUCTURAL

REPORTE #13901122020

EDIFICIO # 139 – CUIDADO DIURNO B – CENTRO PREESCOLAR

CUIDADO DIURNO B – CENTRO PREESCOLAR

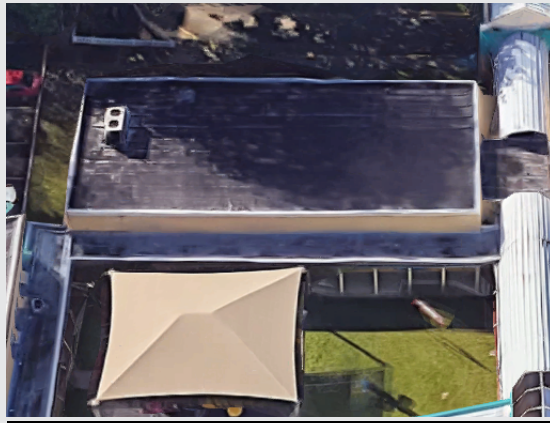
EDIFICIO # 139

A base del extenso recorrido, inspección e investigación detallada que se le realizase por nuestro grupo de ingenieros a esta estructura se confirma: **que la misma esta apta para uso y ocupación luego de haber recibido los embates de los numerosos sismos en referencia de las magnitudes indicadas.** La Universidad de Puerto Rico, Recinto de Río Piedras puede hacer uso inmediato de las instalaciones de dicha estructura ya que las mismas son seguras estructuralmente y no fueron afectadas por los sismos desde el 1 de enero del 2020 hasta el 12 de enero del 2020. La estructura evaluada en su totalidad, demostró que debido a su diseño estructural y construcción la misma está sosteniendo las fuerzas sísmicas según se diseñó originalmente. Por ende, la misma debe continuar sosteniendo estas fuerzas sísmicas para las cuales fue diseñada sin problema alguno.
