REPORTE DE INSPECCIÓN ESTRUCTURAL

REPORTE #172201122020

EDIFICIO # 172 – TALLER OCIO

Fecha de Inspección Estructural y Construcción:
10 de enero del 2020

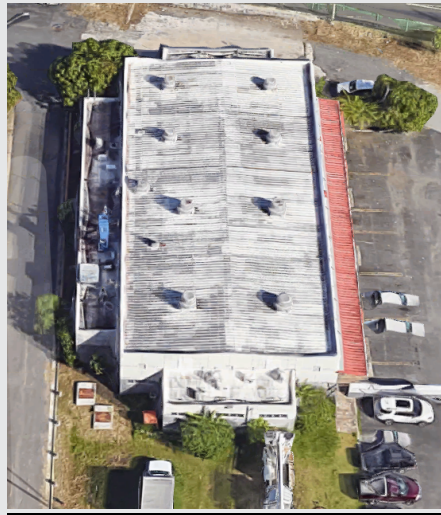
EDIFICIO # 172

A base del extenso recorrido, inspección e investigación detallada que se le realizase por nuestro grupo de ingenieros a esta estructura se confirma: **que la misma esta apta para uso y ocupación luego de haber recibido los embates de los numerosos sismos en referencia de las magnitudes indicadas.** La Universidad de Puerto Rico, Recinto de Río Piedras puede hacer uso inmediato de las instalaciones de dicha estructura ya que las mismas son seguras estructuralmente y no fueron afectadas por los sismos desde el 1 de enero del 2020 hasta el 12 de enero del 2020. La estructura evaluada en su totalidad, demostró que debido a su diseño estructural y construcción la misma está sosteniendo las fuerzas sísmicas según se diseñó originalmente. Por ende, la misma debe continuar sosteniendo estas fuerzas sísmicas para las cuales fue diseñada sin problema alguno.
