# REPORTE DE INSPECCIÓN ESTRUCTURAL

REPORTE #173201122020

EDIFICIO # 173 – TALLER OCIO

## EDIFICIO # 173 TALLER OCIO

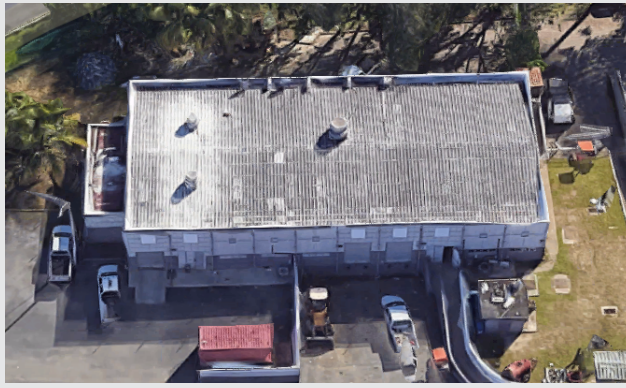
## EDIFICIO # 173

A base del extenso recorrido, inspección e investigación detallada que se le realizase por nuestro grupo de ingenieros a esta estructura se confirma: **que la misma esta apta para uso y ocupación luego de haber recibido los embates de los numerosos sismos en referencia de las magnitudes indicadas.** La Universidad de Puerto Rico, Recinto de Río Piedras puede hacer uso inmediato de las instalaciones de dicha estructura ya que las mismas son seguras estructuralmente y no fueron afectadas por los sismos desde el 1 de enero del 2020 hasta el 12 de enero del 2020. La estructura evaluada en su totalidad, demostró que debido a su diseño estructural y construcción la misma está sosteniendo las fuerzas sísmicas según se diseñó originalmente. Por ende, la misma debe continuar sosteniendo estas fuerzas sísmicas para las cuales fue diseñada sin problema alguno.
