REPORTE DE INSPECCIÓN ESTRUCTURAL

REPORTE #18101122020

EDIFICIO # 181 – BEATRIZ LASALLE

Fecha de Inspección Estructural y Construcción:
9 de enero del 2020

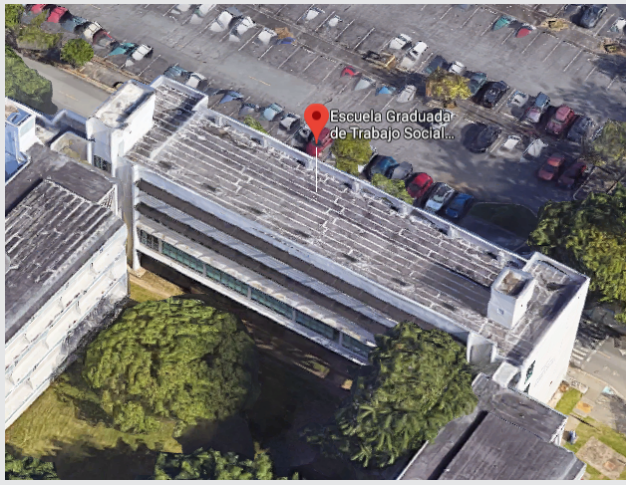
EDIFICIO # 181

A base del extenso recorrido, inspección e investigación detallada que se le realizase por nuestro grupo de ingenieros a esta estructura se confirma: **que la misma esta apta para uso y ocupación luego de haber recibido los embates de los numerosos sismos en referencia de las magnitudes indicadas.** La Universidad de Puerto Rico, Recinto de Río Piedras puede hacer uso inmediato de las instalaciones de dicha estructura ya que las mismas son seguras estructuralmente y no fueron afectadas por los sismos desde el 1 de enero del 2020 hasta el 12 de enero del 2020. La estructura evaluada en su totalidad, demostró que debido a su diseño estructural y construcción la misma está sosteniendo las fuerzas sísmicas según se diseñó originalmente. Por ende, la misma debe continuar sosteniendo estas fuerzas sísmicas para las cuales fue diseñada sin problema alguno.
