REPORTE DE INSPECCIÓN ESTRUCTURAL

REPORTE #184A01122020

EDIFICIO # 184A – PLAZA UNIVERSITARIA EDIFICIO TORRE NORTE

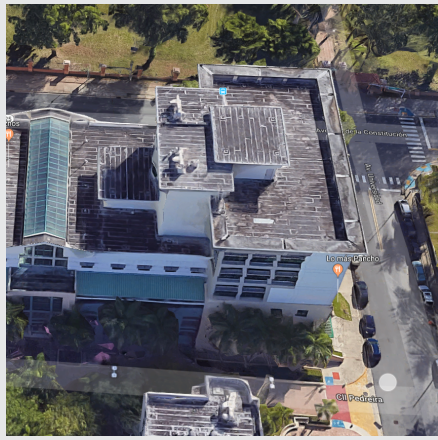
EDIFICIO # 184A

A base del extenso recorrido, inspección e investigación detallada que se le realizase por nuestro grupo de ingenieros a esta estructura se confirma: **que la misma esta apta para uso y ocupación luego de haber recibido los embates de los numerosos sismos en referencia de las magnitudes indicadas.** La Universidad de Puerto Rico, Recinto de Río Piedras puede hacer uso inmediato de las instalaciones de dicha estructura ya que las mismas son seguras estructuralmente y no fueron afectadas por los sismos desde el 1 de enero del 2020 hasta el 12 de enero del 2020. La estructura evaluada en su totalidad, demostró que debido a su diseño estructural y construcción la misma está sosteniendo las fuerzas sísmicas según se diseñó originalmente. Por ende, la misma debe continuar sosteniendo estas fuerzas sísmicas para las cuales fue diseñada sin problema alguno.
