REPORTE DE INSPECCIÓN ESTRUCTURAL

REPORTE #184B01122020

EDIFICIO # 184B – PLAZA UNIVERSITARIA EDIFICIO TORRE CENTRAL

Fecha de Inspección Estructural y Construcción:
11 de enero del 2020

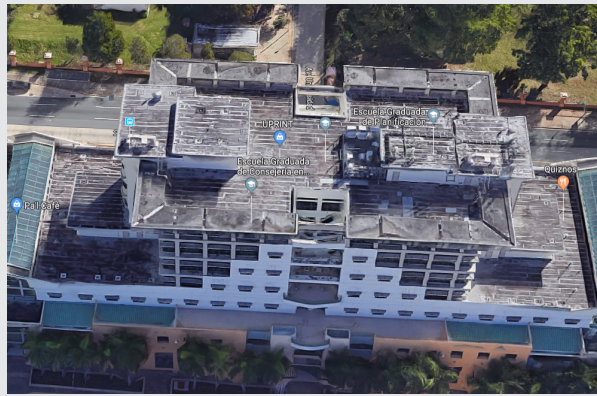
A base del extenso recorrido, inspección e investigación detallada que se le realizase por nuestro grupo de ingenieros a esta estructura se confirma: **que la misma esta apta para uso y ocupación luego de haber recibido los embates de los numerosos sismos en referencia de las magnitudes indicadas.** La Universidad de Puerto Rico, Recinto de Río Piedras puede hacer uso inmediato de las instalaciones de dicha estructura ya que las mismas son seguras estructuralmente y no fueron afectadas por los sismos desde el 1 de enero del 2020 hasta el 12 de enero del 2020. La estructura evaluada en su totalidad, demostró que debido a su diseño estructural y construcción la misma está sosteniendo las fuerzas sísmicas según se diseñó originalmente. Por ende, la misma debe continuar sosteniendo estas fuerzas sísmicas para las cuales fue diseñada sin problema alguno.
