# REPORTE DE INSPECCIÓN ESTRUCTURAL

REPORTE #184E01122020

EDIFICIO # 184E – PLAZA UNIVERSITARIA EDIFICIO RESIDENCIA 2

Fecha de Inspección Estructural y Construcción:  
12 de enero del 2020

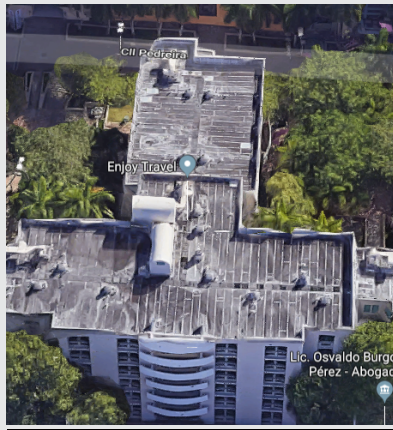
## EDIFICIO # 184E

A base del extenso recorrido, inspección e investigación detallada que se le realizase por nuestro grupo de ingenieros a esta estructura se confirma: **que la misma esta apta para uso y ocupación luego de haber recibido los embates de los numerosos sismos en referencia de las magnitudes indicadas.** La Universidad de Puerto Rico, Recinto de Río Piedras puede hacer uso inmediato de las instalaciones de dicha estructura ya que las mismas son seguras estructuralmente y no fueron afectadas por los sismos desde el 1 de enero del 2020 hasta el 12 de enero del 2020. La estructura evaluada en su totalidad, demostró que debido a su diseño estructural y construcción la misma está sosteniendo las fuerzas sísmicas según se diseñó originalmente. Por ende, la misma debe continuar sosteniendo estas fuerzas sísmicas para las cuales fue diseñada sin problema alguno.
