# REPORTE DE INSPECCIÓN ESTRUCTURAL

REPORTE #184G01122020

EDIFICIO # 184G – PLAZA UNIVERSITARIA ESTACIONAMIENTO  
MULTIPISOS

**PLAZA UNIVERSITARIA EDIFICIO  
ESTACIONAMIENTO MULTIPISOS**

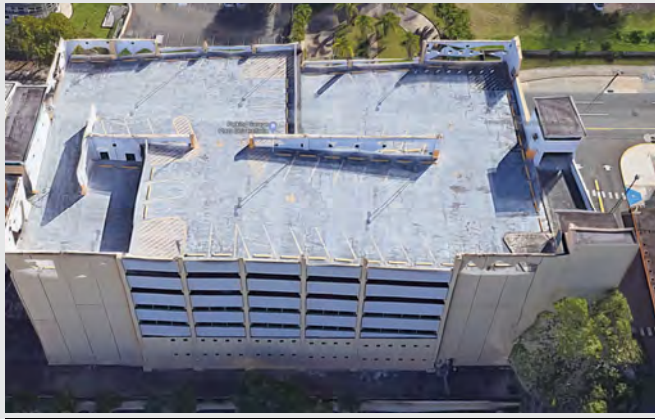
## PLAZA UNIVERSITARIA EDIFICIO ESTACIONAMIENTO MULTIPISOS

A base del extenso recorrido, inspección e investigación detallada que se le realizase por nuestro grupo de ingenieros a esta estructura se confirma: **que la misma esta apta para uso y ocupación luego de haber recibido los embates de los numerosos sismos en referencia de las magnitudes indicadas.** La Universidad de Puerto Rico, Recinto de Río Piedras puede hacer uso inmediato de las instalaciones de dicha estructura ya que las mismas son seguras estructuralmente y no fueron afectadas por los sismos desde el 1 de enero del 2020 hasta el 12 de enero del 2020. La estructura evaluada en su totalidad, demostró que debido a su diseño estructural y construcción la misma está sosteniendo las fuerzas sísmicas según se diseñó originalmente. Por ende, la misma debe continuar sosteniendo estas fuerzas sísmicas para las cuales fue diseñada sin problema alguno.
