Guzmán Santos

Enero 25 de 2020

CERTIFICACION INSPECCION ESTRUCTURAL VISUAL UNIVERSIDAD DE PUERTO RICO RIO PIEDRAS EDIFICIO DE SEGURIDAD

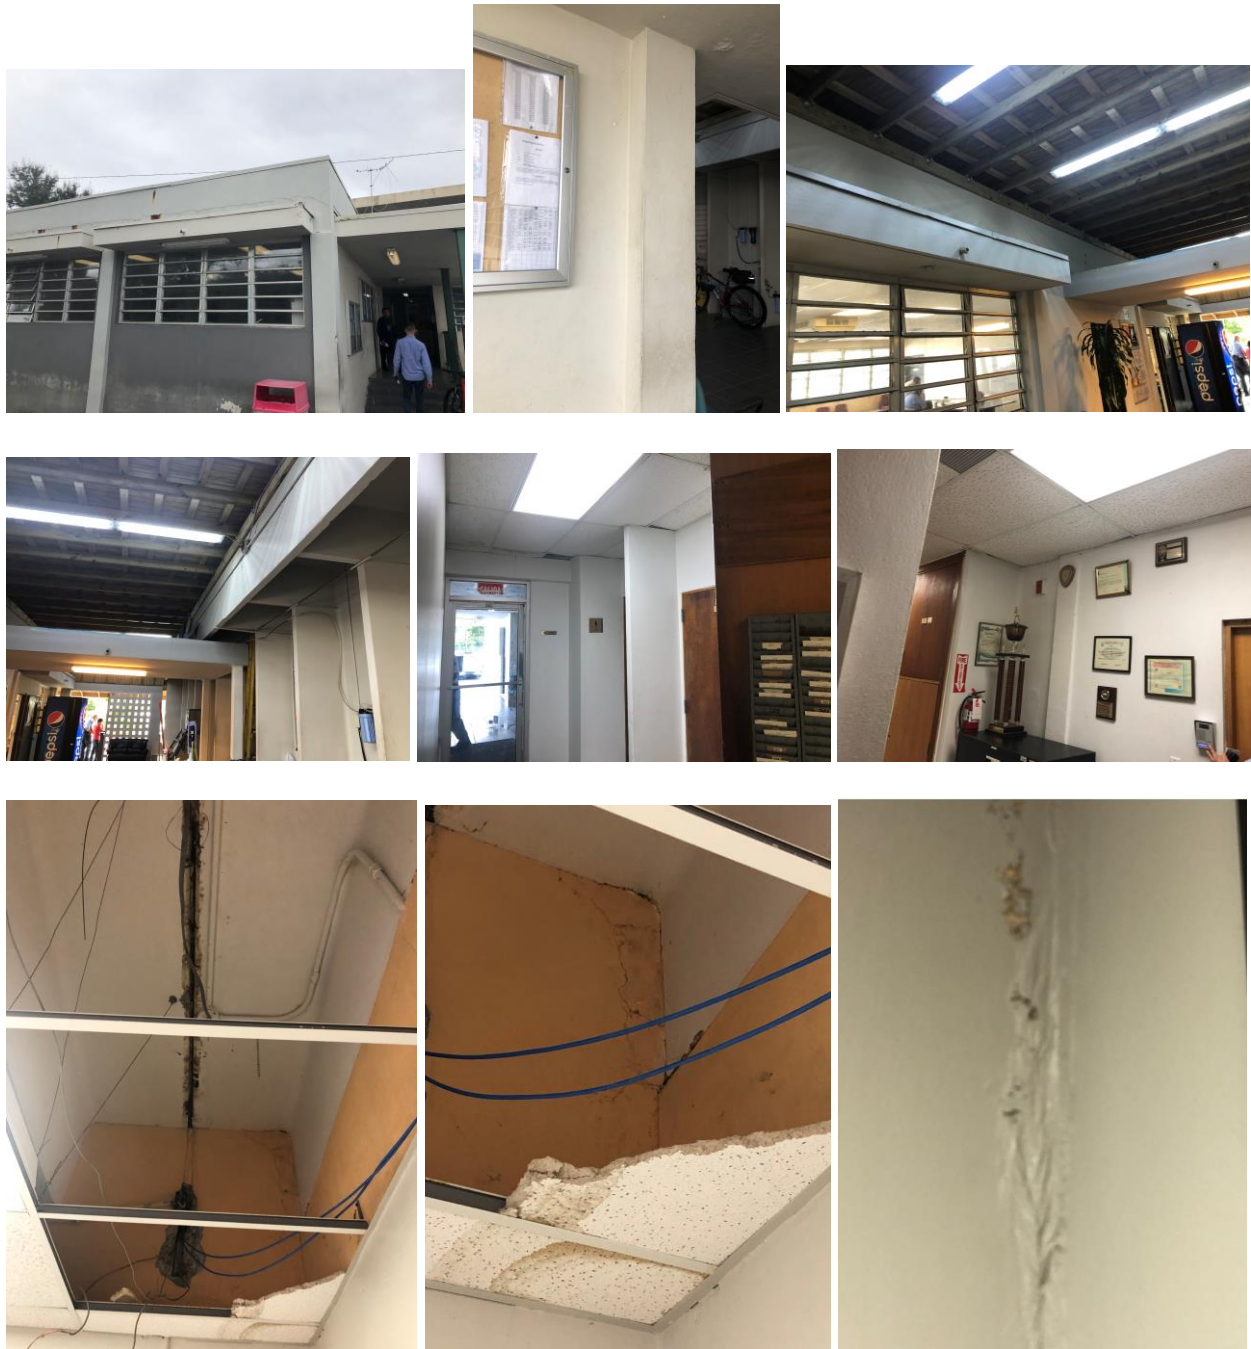
Actualmente, el problema principal del edificio es la cantidad de filtraciones principalmente por las juntas de construcción, debido a que los sellados en las juntas se han venido perdiendo a través del tiempo permitiendo así la entrada y acumulación constante de agua en la estructura. Este problema causa daños por oxidación a los elementos estructurales que con el tiempo pueden empeorar la condición hasta que los elementos no tengan capacidad de resistencia.

Hay algunas fisuras que se notan en la unión de la pared de bloque con los elementos estructurales del edificio. Estas paredes de bloque no son parte del sistema soporte del edificio, no presentan cambios de verticalidad o desprendimientos que impliquen peligro para el personal que labora en el área.

Se sugiere realizar una evaluación de todas las juntas de construcción y el techo en general para organizar bien el sistema de sellado. En las juntas de construcción se puede debe realizar un procedimiento completo de limpiar bien la junta hasta que quede libre de impurezas o materiales viejos, aplicar un primer (ejemplo

primer master seal P173), si la junta es muy profunda deben instalar un barra o junta selladora (*seal backer rod*) finalmente se sella, tanto en la parte interior como exterior de la junta, con un epóxico sellante de alta resistencia y capacidad para evitar mas filtraciones (ejemplo MasterSeal® NP 150)
