Guzmán Santos

Enero 25 de 2020

CERTIFICACION INSPECCION ESTRUCTURAL VISUAL UNIVERSIDAD DE PUERTO RICO RIO PIEDRAS COMPLEJO DEPORTIVO

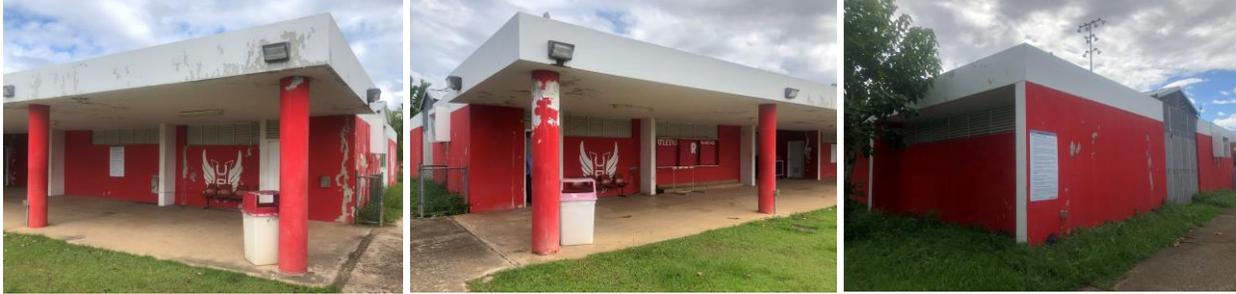
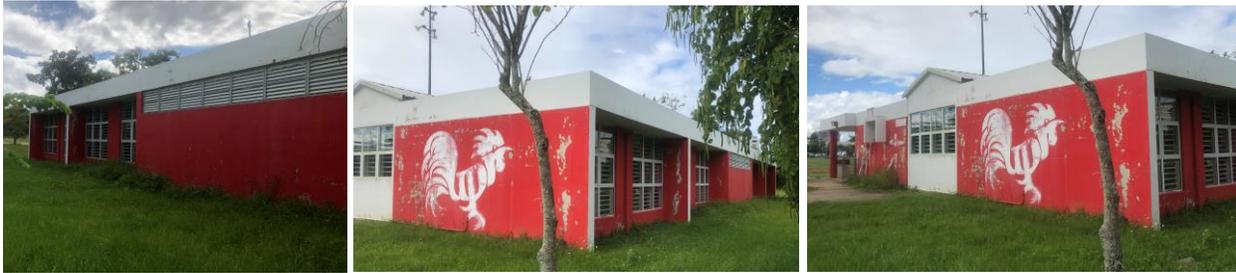
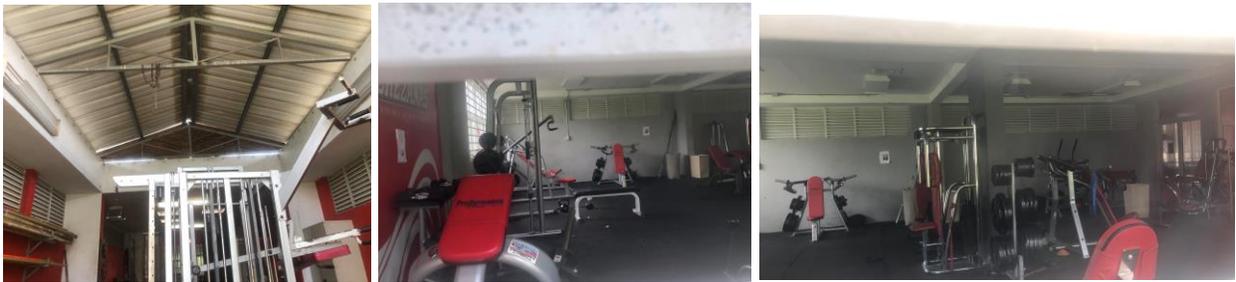
Edificio de gimnasio localizado en la pista atlética:

dentro del lugar son principalmente en paredes de bloque. Durante la inspección realizada al exterior, no se vieron fisuras, tampoco presenta daños en su estructura.

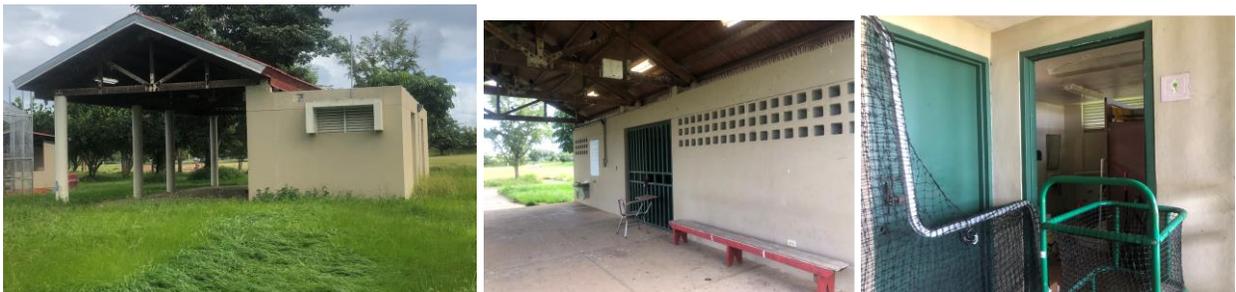
Edificio aledaño al gimnasio:

Es una estructura combinada en columnas, vigas y losa de techo en concreto reforzado, divisiones de áreas en pared de bloque, de un solo nivel. Tiene un área exterior cubierta con techo en cerchas de madera estructural. Se desconoce si esta en funcionamiento. No se encontraron situaciones de daños estructurales.

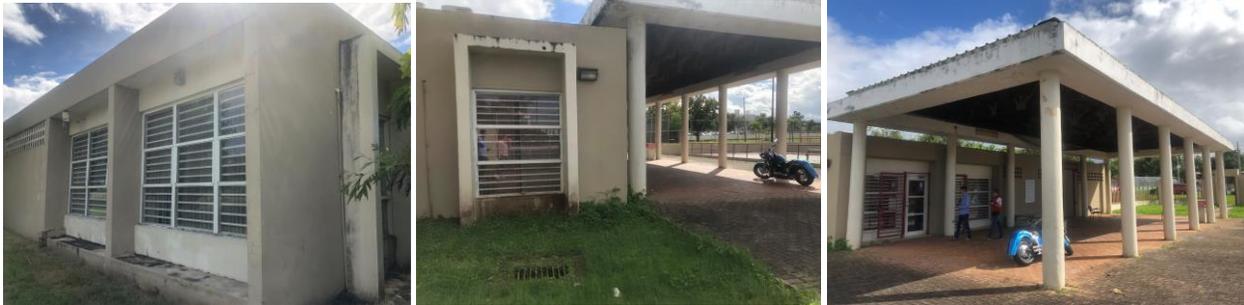
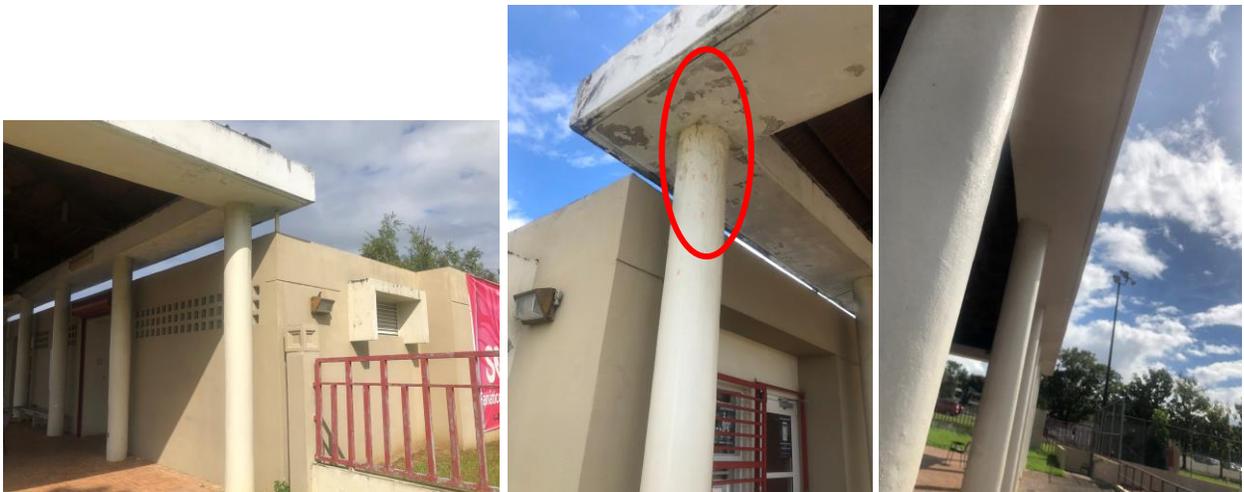
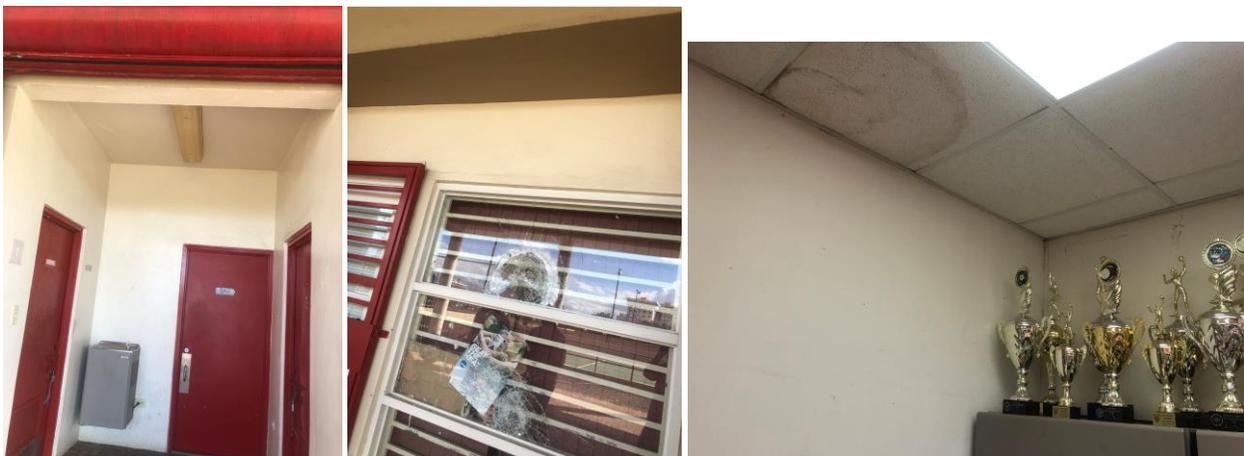
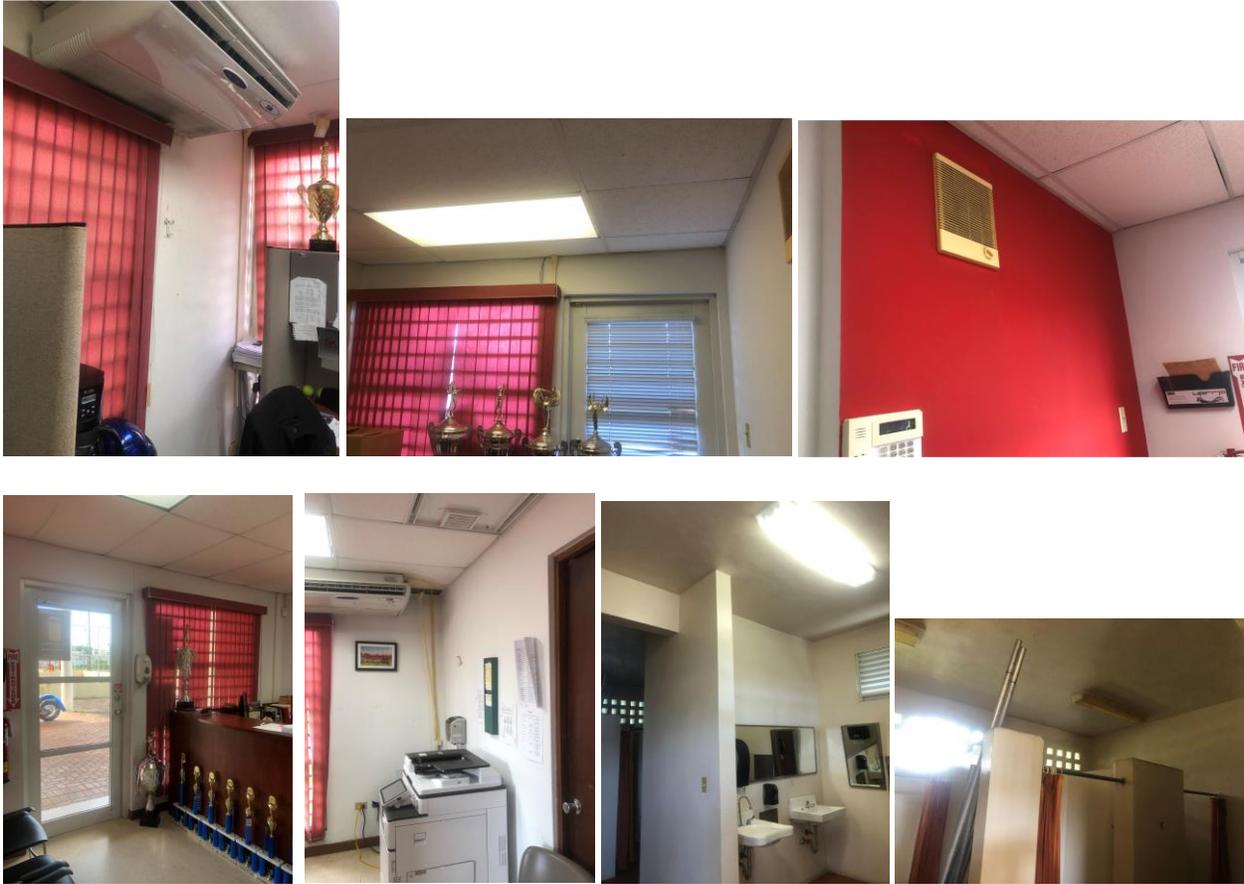
Edificio de oficinas frente en las canchas de tenis:

La estructura de un nivel está construida en vigas, columnas y losas de techo en concreto reforzado, divisiones de paredes en bloque. No presentan problemas estructurales. Requiere atención en áreas de desagües de techo, ya que se ve en una de las columnas presenta fisuras en la parte superior lo que indica la presencia de problemas de oxidación en las varillas. Igualmente hay acumulación de humedad en las fachadas lo que puede desarrollar el mismo problema de oxidación creando situaciones no deseadas de fisuras, grietas y poco a poco desprendimientos de concreto localizados en los elementos principales de la estructura, al no ser reparados adecuadamente, provocarían paulatinamente daños estructurales severos.

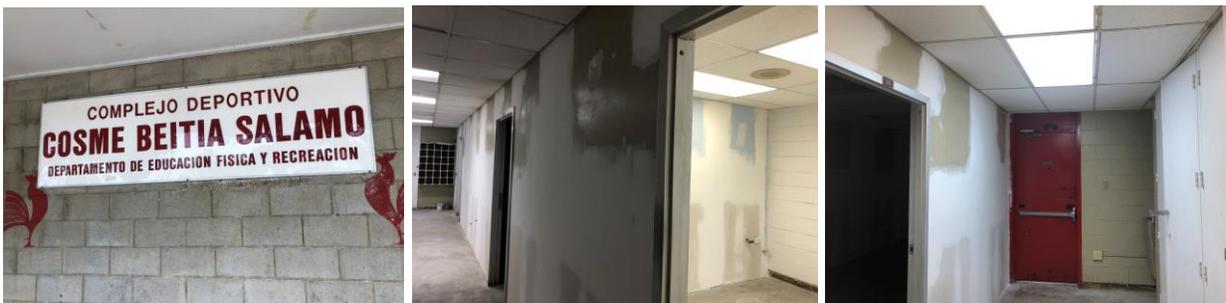
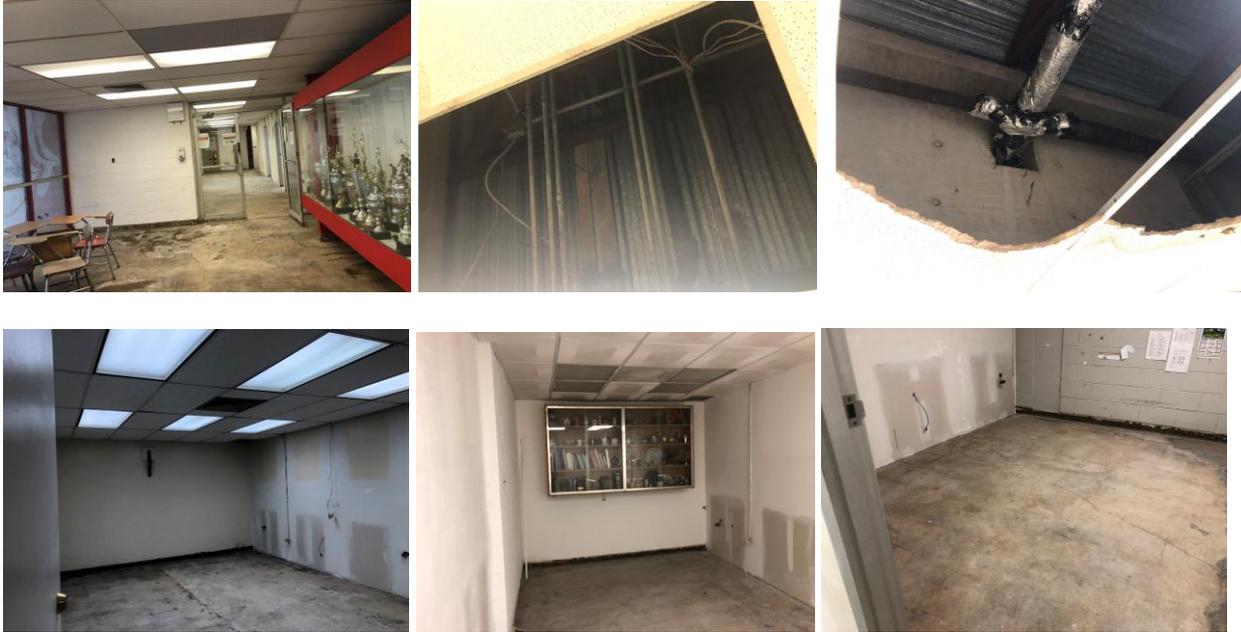
Área de oficinas del complejo deportivo principal Cosme Beita Salamo:

Las oficinas están ubicadas dentro de la estructura principal que es un edificio de 4 niveles incluido el techo. La estructura es un sistema de columnas y vigas en concreto reforzado. Las losas de piso son en sistema de viguetas de acero con láminas galvanizadas llenas en concreto, las divisiones de áreas entre los pasillos y oficinas son en pared de bloque. Al momento de la inspección, el área interna se encuentra en remodelación, donde se está haciendo distribución de espacios mediante paredes en "gypson wall". Durante la inspección, no se encontraron deficiencias estructurales, solo hay una fisura existente en el piso el cual es posible desarrollarse o falta de una junta de expansión de la losa durante el proceso constructivo.

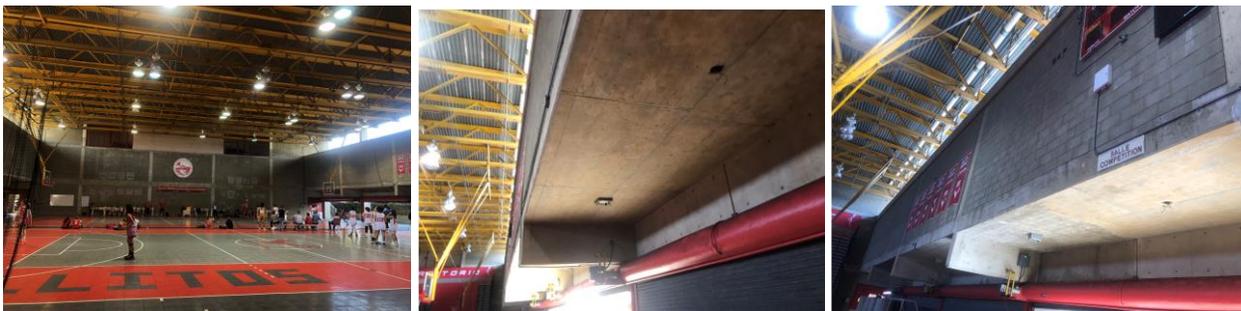
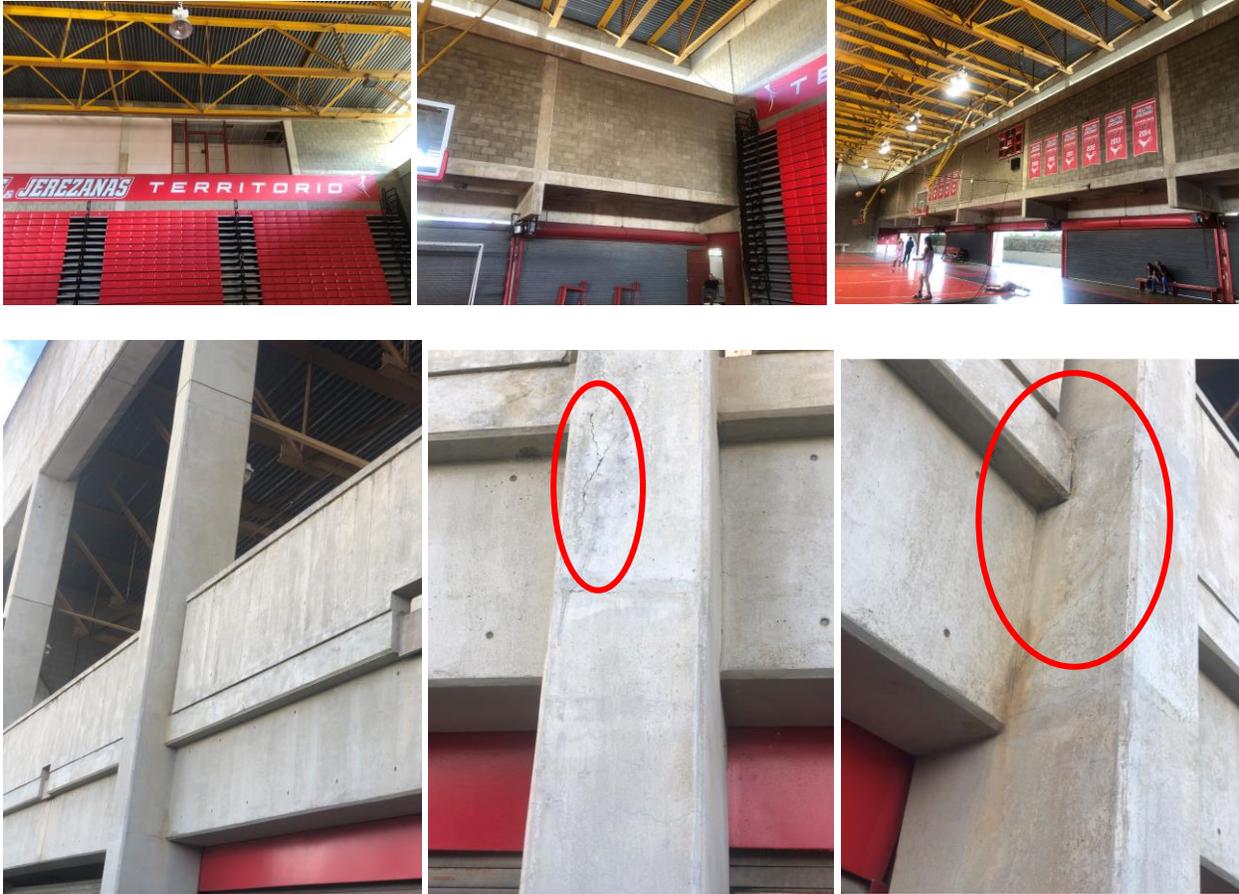
Área de canchas de Baloncesto:

Durante la inspección se observaron algunas fisuras leves en algunas de las columnas las cuales ya se habían reportado en el informe de inspección anterior de febrero 6 del 2019. En este informe se dan las recomendaciones de como trabajar para sellar este tipo de fisuras en los elementos estructurales. Importante recordar que deben atender estas fisuras para evitar problemas mayores como la entrada de humedad al interior de las varillas causando oxidación hasta causar desprendimientos de concreto, daño que al incrementarse va perdiendo la capacidad estructural y estos elementos son principales en la estructura del edificio.

Las sugerencias de reparaciones para fisuras y grietas en elementos estructurales, columnas, paredes vigas de concreto son utilizar inyecciones epoxicas que deben penetran dentro de cada fisura. Cada inyección debe estar separadas un máximo de 6" para así tratar de darle la solución de integridad del elemento fisurado o agrietado (ejemplo masterinject 1333, masterinject 1380 o 1210 junto al master emaco ADH 327)

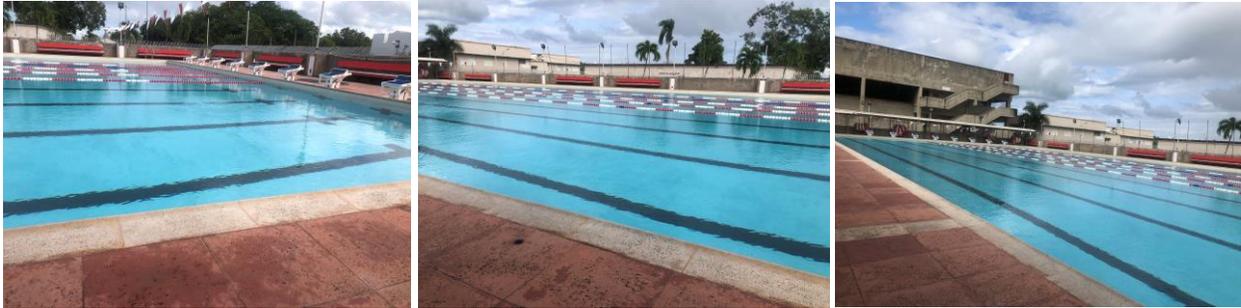
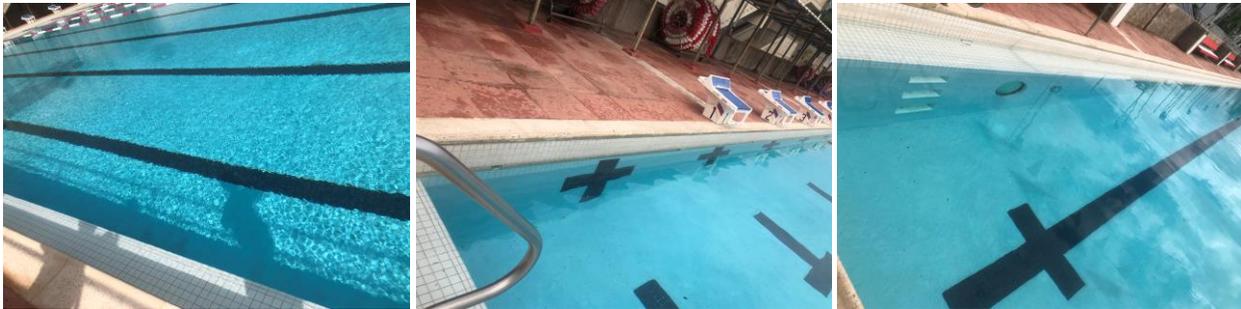
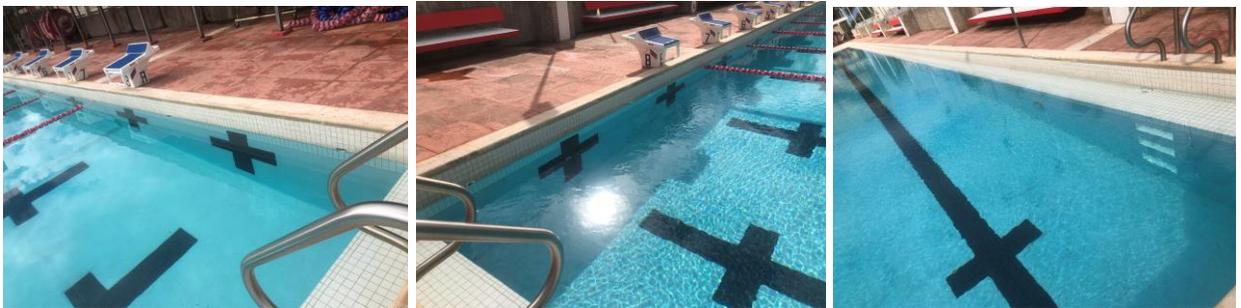
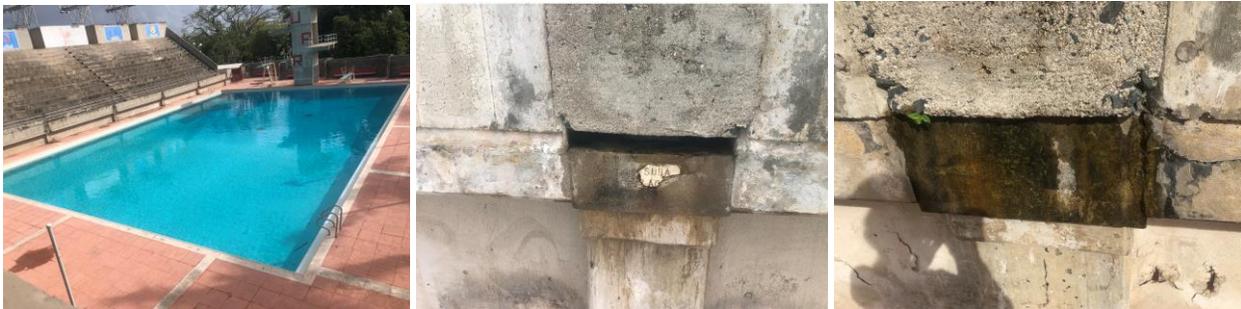
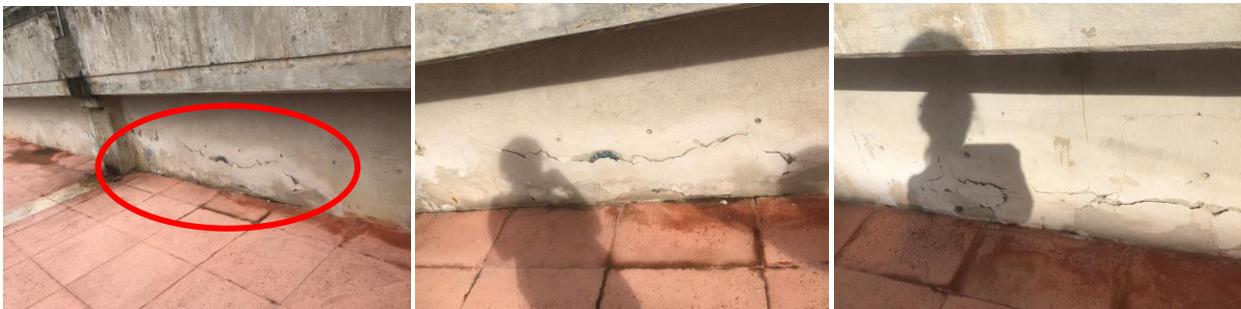
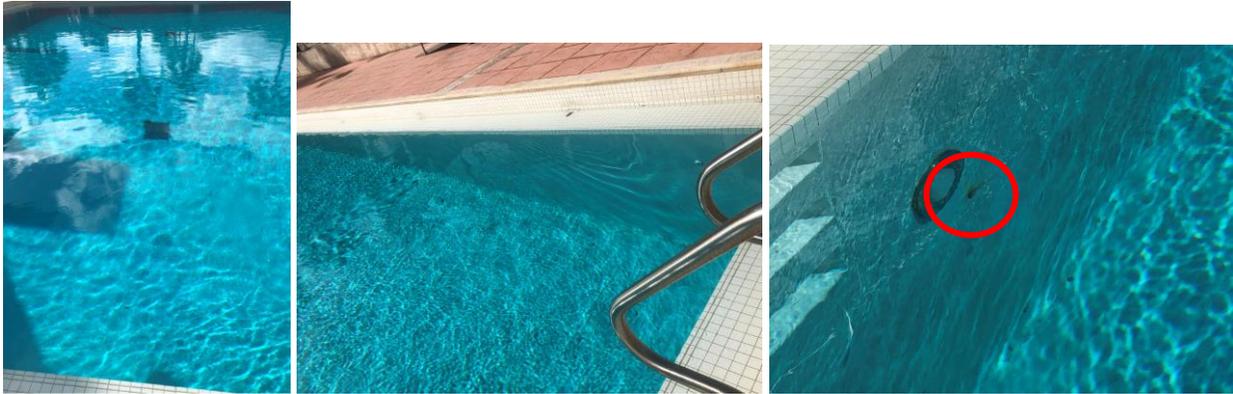
Durante la inspección no se encontraron daños estructurales debido a los sismos ocurridos, sin embargo ésta área de las piscinas requiere de mayor atención de mantenimiento ya que es un área de movimiento constante de agua, alta concentración de humedad, filtraciones y por consiguiente presenta problemas de oxidación en algunos de los elementos estructurales que soportan o hacen parte del edificio, tal como se señaló en el informe de febrero 6 del 2019.

En la piscina de clavados principalmente, existen puntos amarillos en las paredes y algunas áreas del piso de la piscina que indican la presencia de proceso de corrosión de varillas internamente.

Las sugerencias de reparaciones en los elementos de concreto donde el refuerzo está expuesto por presencia de oxidación en las varillas deben realizar el siguiente procedimiento:

- Destapar rompiendo el recubrimiento suelto de concreto mínimo 1" alrededor de la zona afectada
- Destapar, raspar y limpiar bien las varillas
- Aplicar un epóxico que sirva para parar la corrosión y sirva de adherente para el nuevo concreto que se utilice para tapar nuevamente (ejemplo master emaco p124, master protect 8500 CI, AP 8100)
- Tapar nuevamente el area usando una mezcla de concreto de alta resistencia (ejemplo Master Emaco S488CI, S466, N425 Y fluidos sin piedra Master Emaco S440)

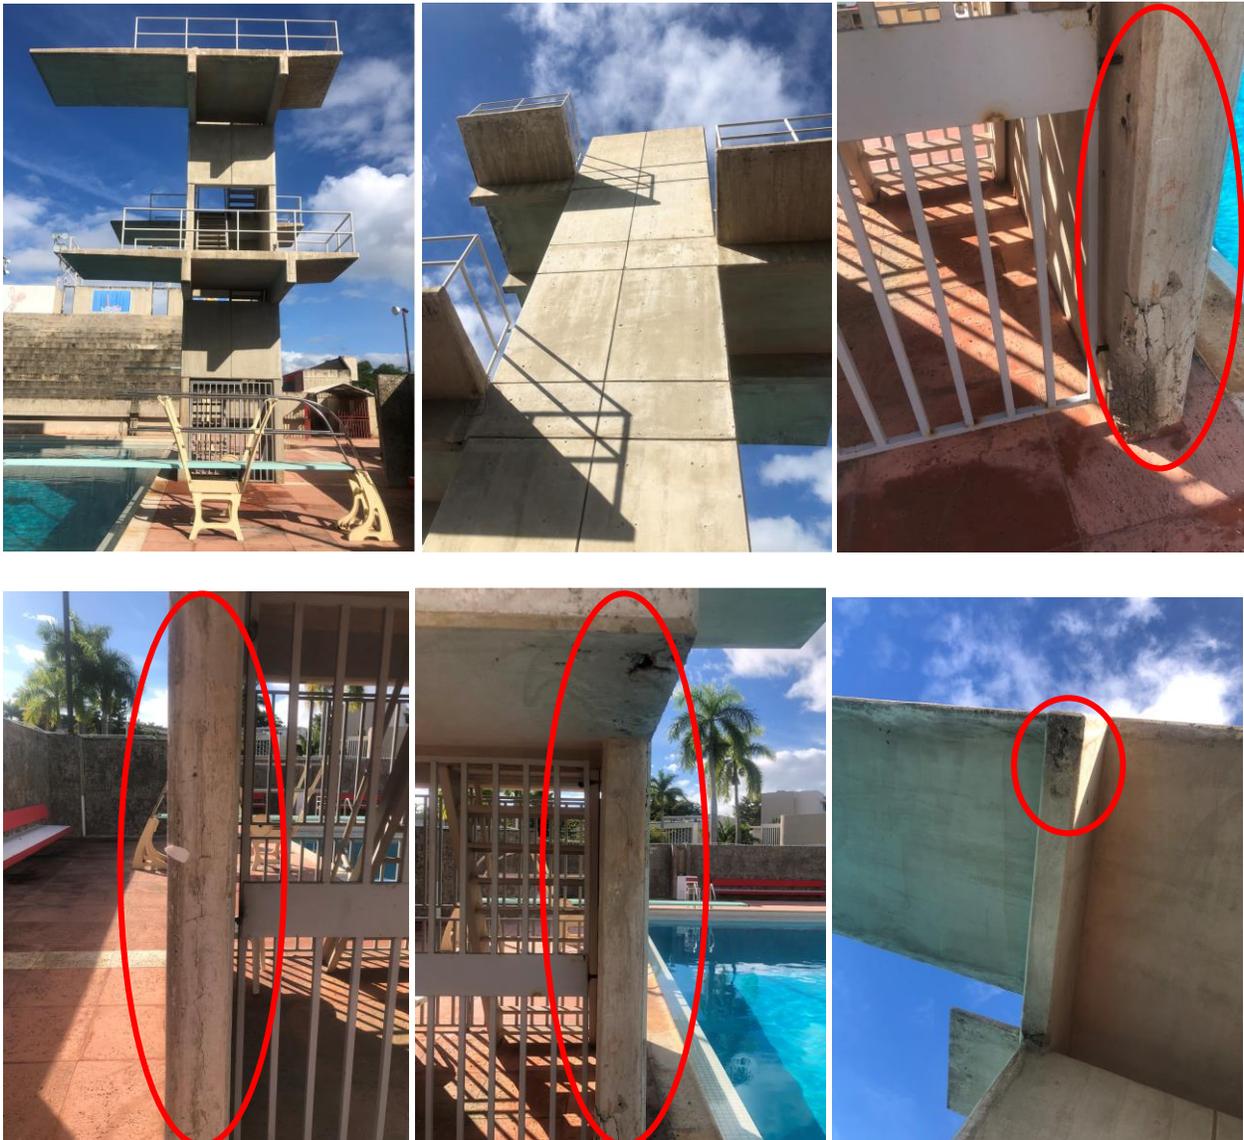
En la plataforma de clavados, hay fisuras y grietas existentes en las paredes de concreto que conforman la estructura. Estas pueden haberse desarrollado por la misma penetración de agua en el área y algunos excesos de esfuerzos en la estructura.

Las sugerencias de reparaciones para fisuras y grietas en las paredes estructurales correspondientes a las piscinas deberán usar los mismos procedimientos anteriores pero deben incluir epóxicos que sellen las fisuras e incluyendo el sellado de las superficies de las paredes teniendo en cuenta que son para las paredes que reciben presiones de agua, por lo tanto los productos a utilizar, deben tener la capacidad de resistencia de presiones positivas y negativas que produce el agua en las paredes de la piscina. (ejemplo master seal 581 o 500 con el master emaco A660)

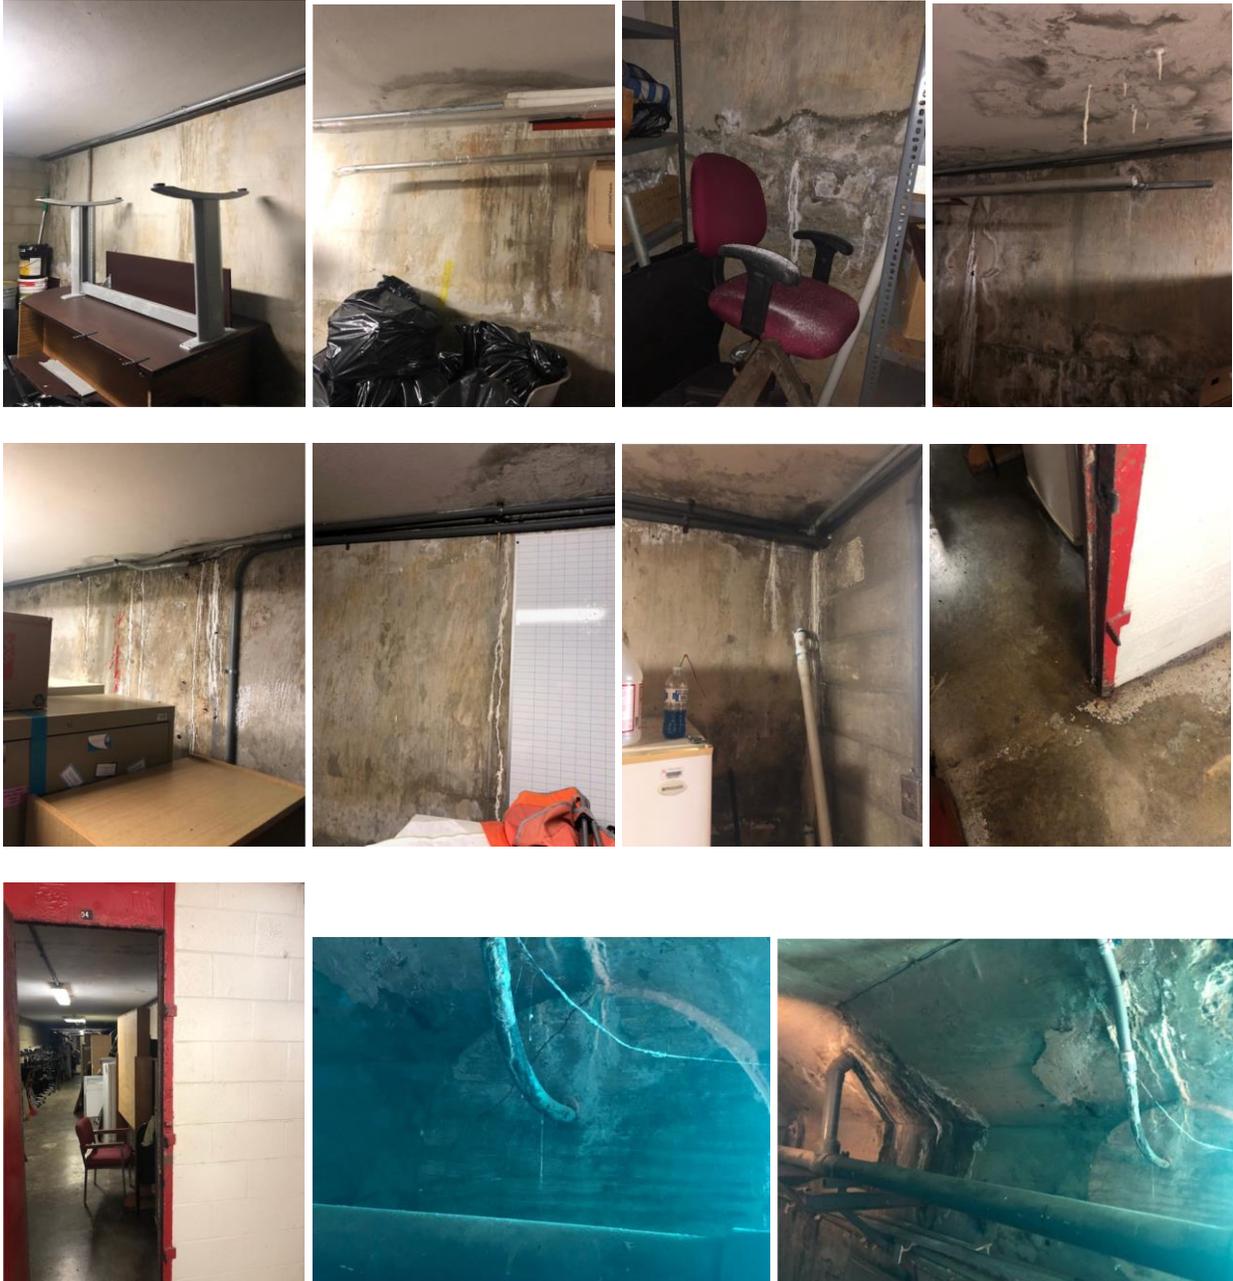
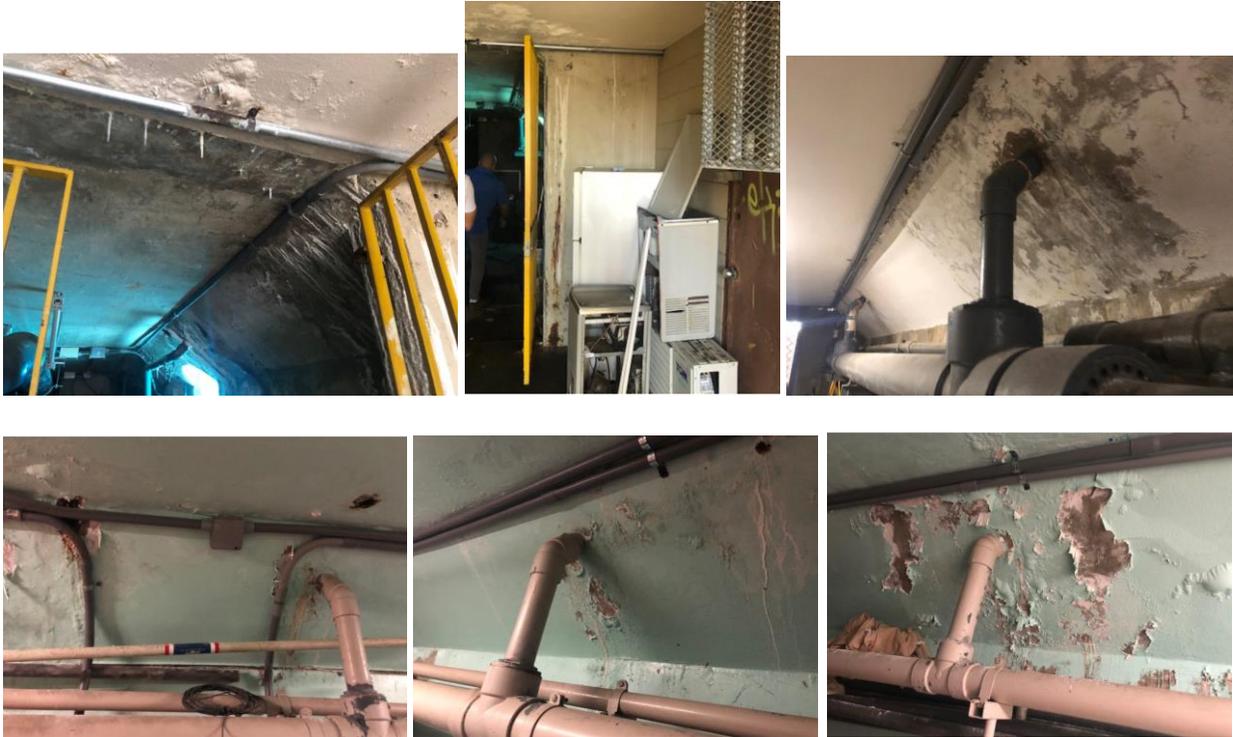
Las áreas de almacén o cuarto de máquinas ubicadas en el sótano debajo del área de las piscinas presentan varios problemas de filtraciones y acumulación de humedad especialmente en las paredes que son las que soportan las piscinas. Estas fisuras, grietas y situaciones que afectan a la estructura deben ser trabajadas adecuadamente para alargar la vida de servicio de la construcción, evitar que estas condiciones se incrementen hasta llegar a un deterioro de gran magnitud, las cuales conlleven a la estructura a un estado crítico de capacidad de resistencia.
