Enero 13 de 2020

CERTIFICACION INSPECCION ESTRUCTURAL VISUAL UNIVERSIDAD DE PUERTO RICO RIO PIEDRAS EDIFICIO ESCUELA ELEMENTAL UHS

Se visitó la **Escuela Elemental – UHS**, se hizo el recorrido junto a la Decana de Educación, la Decana Auxiliar de Administración, la Directora de la Escuela y personal que labora en la escuela.

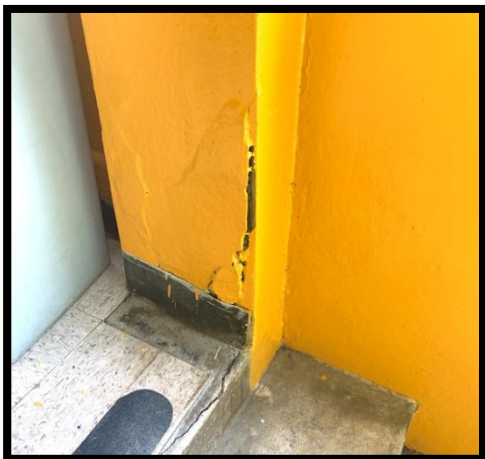
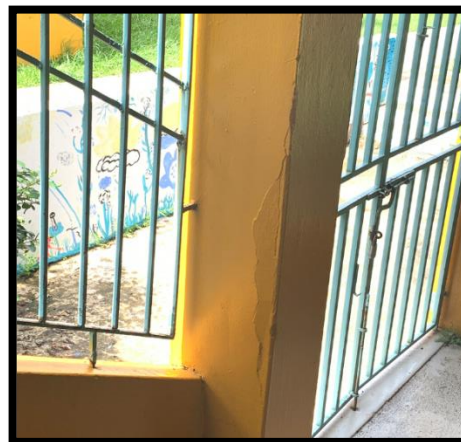
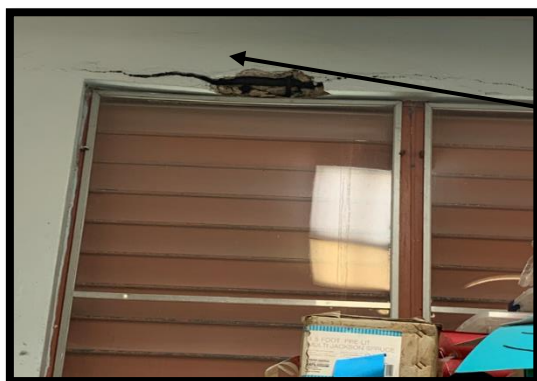
Este edificio consta de 2 niveles construido en columnas, vigas y losas de concreto. Las fisuras que se observaron en algunas áreas ya eran existentes, al momento, ninguna es preocupante o que implique colapso de la estructura, pero si deben ser atendidas y reparadas correctamente, usando los productos epóxicos y procedimientos de reparación estructural apropiados para evitar que el problema se incremente y si desarrolle un problema de falla localizada que cree un daño de inestabilidad estructural.

En otra de las columnas se encontró una fisura superficial que corresponde al desprendimiento del empañetado a la columna, sin embargo, se recomienda que cuando realicen el trabajo de reparación, que implica quitar toda el área suelta y volverlo a colocar correctamente, verifiquen si existe alguna grieta en el concreto, para que primero realicen la reparación del concreto de la columna y luego realicen el empañetado.

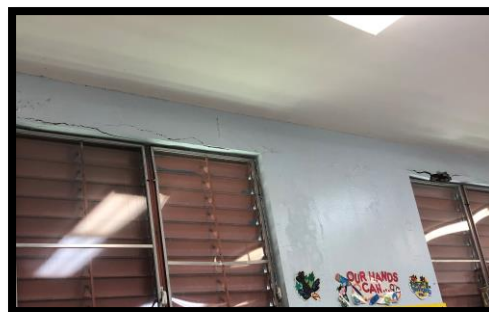
Salon – 3

Viga con desprendimientos de concreto debido a la oxidación presente en el acero de refuerzo

También se encontró una grieta en la viga del Salon-3, aunque es un problema estructural, en este momento aún no implica una falla de pérdida total de integridad estructural. Se entiende que si es imprescindible atender para evitar que el daño sea más progresivo y cause un problema futuro mayor y de pérdida completa de resistencia del elemento estructural irreparable.

Deben saber que los desprendimientos de concreto de la viga son provocados por la oxidación de las varillas. Este daño es debido a que hay presencia de filtraciones o humedad cercana o localizada al área de la estructura. En este caso específico, la grieta corre a través de una viga de carga, es importante hacer a lo largo de toda la grieta una burbuja que tape completamente el área afectada, esto para evitar algún desprendimiento de material que pudiera estar suelto pueda lastimar a algún estudiante o personal de la comunidad escolar.

Se sugiere que de ser necesario cerrar el salón hasta completar el trabajo de reparación de la viga. La reparación de este elemento estructural es un trabajo mayor. Requiere el procedimiento y uso de productos adecuados para obtener la integridad deseada.

Conforme a lo anterior, se certifica al día de hoy, que **el edificio de la Escuela elemental UHS y el área del comedor de la escuela elemental en general no presentan problemas o daños estructurales que puedan afectar la seguridad de la comunidad escolar**, solo se requiere prevenir por seguridad, hasta que no reparen la viga del salón, personal no autorizado no pueden tener acceso a esa área.
