# Guzmán Santos

Enero 13 de 2020

### CERTIFICACION INSPECCION ESTRUCTURAL VISUAL UNIVERSIDAD DE PUERTO RICO RIO PIEDRAS EDIFICIO DOMINGO MARRERO – ESTUDIOS GENERALES

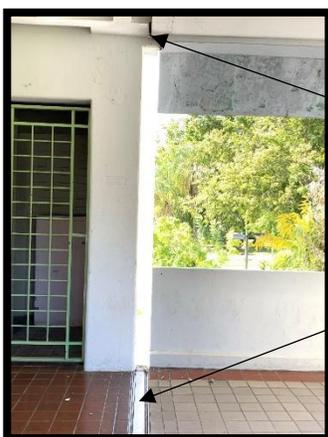
Grieta en 2do piso y pedazos de escombros. También apreciaran, la unión de las dos estructuras en el listón en metal

Como podrán observar en este edificio, la sección de los salones de clases y oficinas de profesores, están adjuntas a la estructura que era la Antigua Torre del Decanato de Estudios Generales de DMN esta unión es una junta estructural, lo que indica es que son dos edificios que trabajan de forma independiente pero están juntos unidos mediante una junta que puede ser tapada o sellada con elementos que puedan permitir algún espacio de movimiento.

Los desprendimientos que se vieron fueron debidos a que con el movimiento sísmico los dos edificios en sus uniones chocaron los elementos en sus bordes o esquinas y hubo el desprendimiento de partículas tal como se aprecia en las fotos. No obstante, no hay grietas adicionales que corran a través de la columna o del techo que puedan presentar alguna situación de daño estructural al momento.

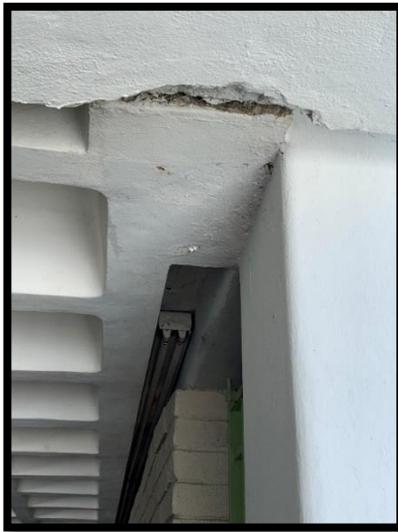
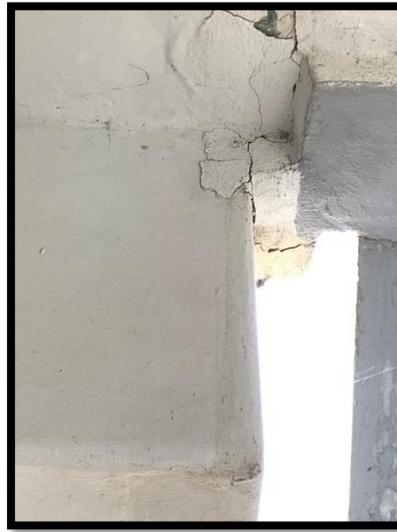
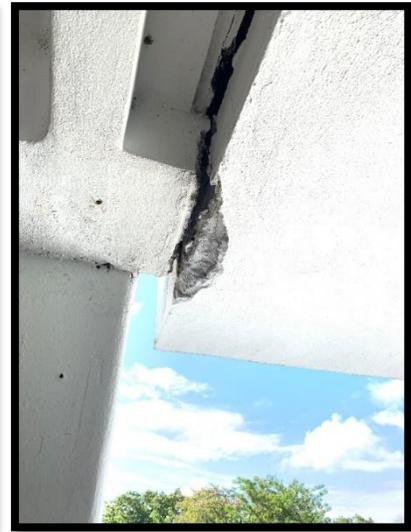
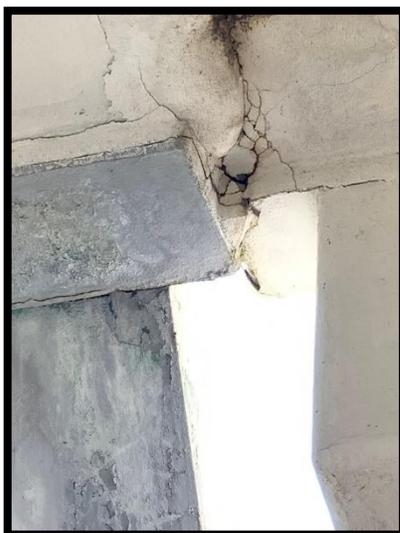
También se le adjunta otras fotografías de diferentes pisos, donde presenta la misma condición de construcción del segundo piso. También se observo lo mismo en el 3er piso en la misma línea de la unión de ambas estructuras.

*Ejemplos de la misma situación en la junta de construcción en 1er, 2do, 3er piso*

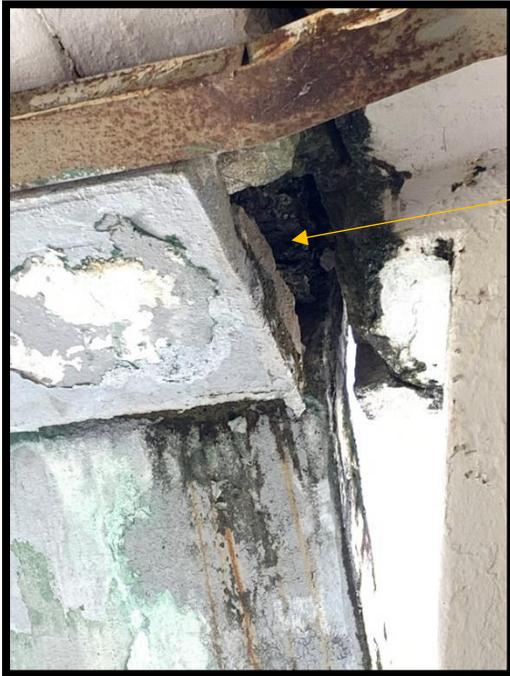
Se observó que en todos los niveles la magnitud de acumulación de humedad es severa, esta situación de no ser atendida a tiempo, genera un problema estructural que progresivamente penetra en los elementos estructurales, activando un proceso de oxidación interno en las varillas de refuerzo, luego se va desprendiendo el concreto alrededor de la varilla hasta perder el recubrimiento del concreto, este proceso va incrementando hasta perder por completo la integridad del elemento estructural, causando un daño mas severo de capacidad de resistencia. Esta observación es de importancia para tener en cuenta en el mantenimiento de toda estructura. No implica daño estructural de forma inmediata, pero si en un futuro.

*4to piso, separación de las dos estructuras. La parte preocupante, es la humedad que se está produciendo por el techo y puede debilitar y causar oxidación en los elementos estructurales*

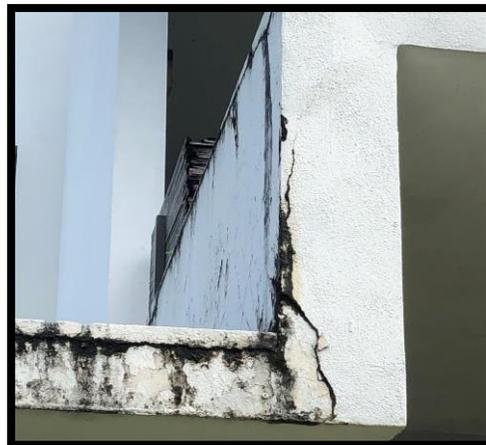
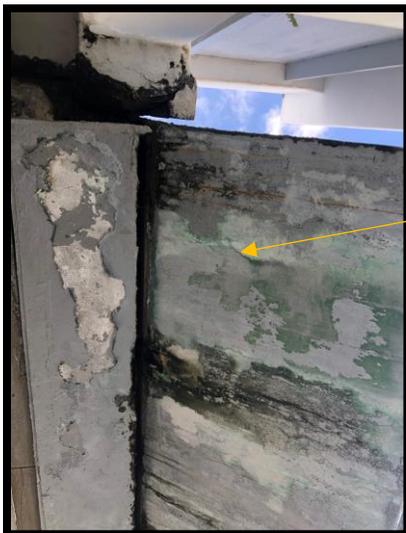
*Elementos prefabricados que tienen problemas de humedad severos que causan problemas en los lugares donde se soportan que son elementos estructurales los cuales son afectados por el problema de corrosión que provoca estas filtraciones*
