Guzmán Santos

Enero 13 de 2020

CERTIFICACION INSPECCION ESTRUCTURAL VISUAL UNIVERSIDAD DE PUERTO RICO RIO PIEDRAS EDIFICIO – RIVERA

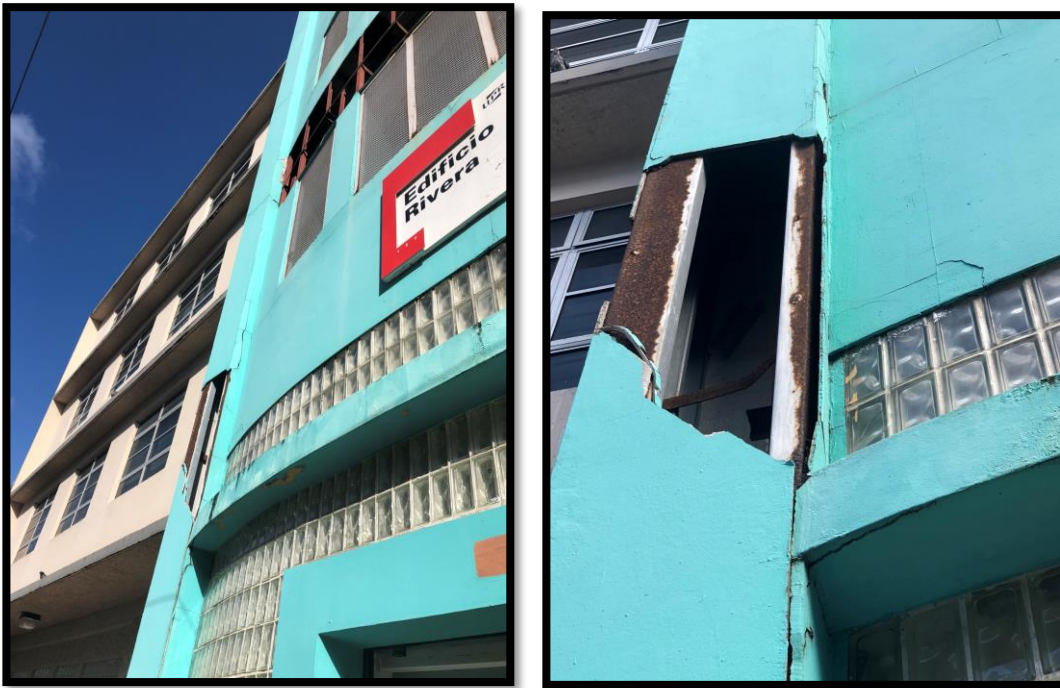
Se inspeccionó la **Fachada del Edificio Rivera**, la cual está construida en paneles de plycem, estos con el Huracán María ya estaban deteriorados, Es posible que con los sismos y las réplicas puedan representar un peligro para el área cerca al acceso, ya que pueden desprenderse, aunque son livianos, la caída de fragmentos de la fachada a una mayor altura puede caer con gran impulso creando un área de peligro.

El edificio en su integridad estructural no presenta problemas de grietas, fisuras o problemas que impliquen atención o reparaciones.

Se sugiere aislar el área de manera preventiva indicando el peligro que se está evitando.

Deben desprender todos los paneles sueltos y si es necesario volver a tapar temporeraamente con paneles PVC que queden bien soportados a la estructura de acero existente. Verificar que los paneles remanentes estén aun bien sujetos a la estructura de acero, para evitar que otros se desprendan también.

Durante el proceso de remoción deben realizar los trabajos de forma segura evitando problemas mayores al personal que transita el lugar.
