Guzmán Santos

Enero 13 de 2020

CERTIFICACION INSPECCION ESTRUCTURAL VISUAL UNIVERSIDAD DE PUERTO RICO RIO PIEDRAS EDIFICIO ESCUELA SUPERIOR UHS

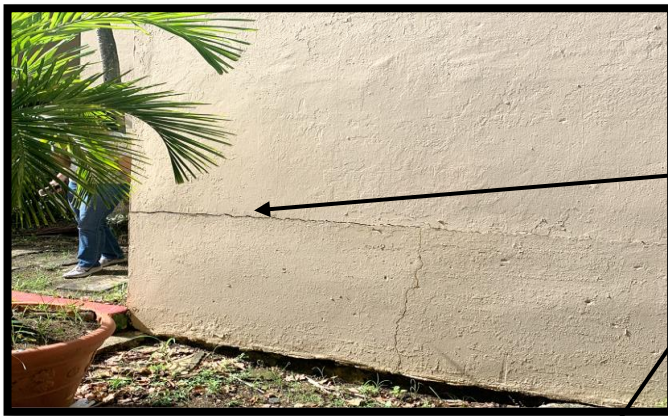
Este edificio consta de 2 niveles construido en columnas, vigas y losas de concreto. Durante el recorrido se inspeccionó visualmente la estructura. Las fisuras que se observaron en paredes aledañas a la escalera y otras áreas, al momento no es un daño estructural preocupante, ya que es un elemento que cierra la escalera pero no es una pared de soporte de la misma. Sin embargo, son de gran importancia atender para evitar algún desprendimiento inesperado de la pared por la repetición de movimientos sísmicos que seguirán surgiendo pueda crear mayor inestabilidad a la pared. Las recomendaciones inmediatas son:

En esta grieta, se indicó al personal de la escuela UHS, que la ingeniera quiere que la llamen cuando se hay repicado toda el área alrededor de la grieta para identificar tipo de material de construcción de la pared y así determinar el tipo de reparación mas apropiado

- Aislar el área completamente para evitar el acceso de la comunidad escolar a esa escalera.
- Solo se permite acercarse las personas que trabajarán en la reparación de la pared. Deberán preparar el área apuntalando debidamente la pared durante el proceso de reparación. De

- igualmente debe crear una barrera de protección para los trabajadores para evitar cualquier peligro por algún desprendimiento inesperado de la pared específicamente por algún movimiento sísmico.

- Se solicitará inicialmente un muestreo de área a reparar para confirmar el tipo de material usado en la construcción de la pared y así determinar el procedimiento mas apropiado para la reparación. De ser necesario, se realizará otra inspección para dar la recomendación apropiada.

- Preliminarmente, si la pared está construida en bloque, se puede picar alrededor de la grieta para volver a rellenar con mortero y usar una malla tanto en la parte exterior como interior de la pared que sirva de unión de la pared remanente y el área que se rellena. Una vez sellada la grieta pueden proceder a pintar la pared. (Este procedimiento será el mismo para cualquier grieta que sea en pared de bloque). Esto es teniendo en cuenta que al momento de realizar las reparaciones, no aparezcan grietas o situaciones adicionales que sean necesarias considerar.

- Si la pared es construida en concreto reforzado, se debe repicar el área, remover área suelta y reconstruir el área con el debido procedimiento de reparación de elementos de concreto (se procederá a trabajar con material epóxico para concreto, el cual une el viejo con el nuevo, hacer un nuevo envarillado y sellar con cemento). Recordar que este tipo de trabajos requiere personal que conozca el trabajo que ha de realizar con la seguridad que necesita y se recomienda ser inspeccionados.

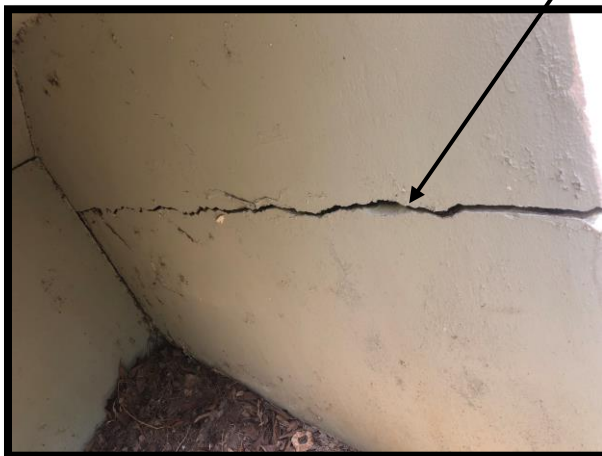
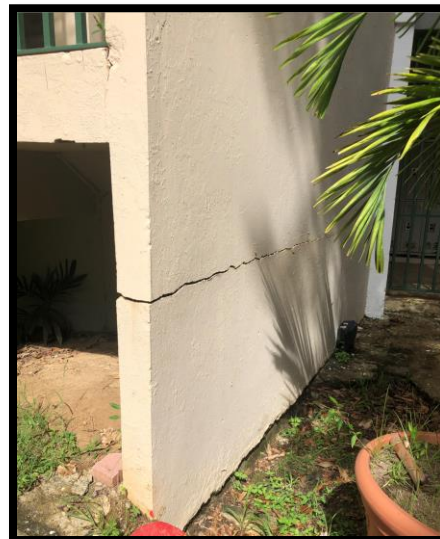
En otra área de la misma escalera, se encuentran grietas en las paredes que son de bloque y no son elementos estructurales de soporte principal. Estas grietas ya eran existentes, aunque no son de peligro inmediato se sugiere atender reparándolas y sellándolas debidamente.

Es recomendable picar el área afectada y volver a cerrarlas con mortero, afinar y volver a pintar. No implican problemas de peligro inmediato ya que no son elementos estructurales, están contruidos en bloque, al momento de la inspección no han desarrollado desprendimientos ni presentan desplazamientos o movimientos no deseados que indiquen posibles problemas de colapso parcial o total.

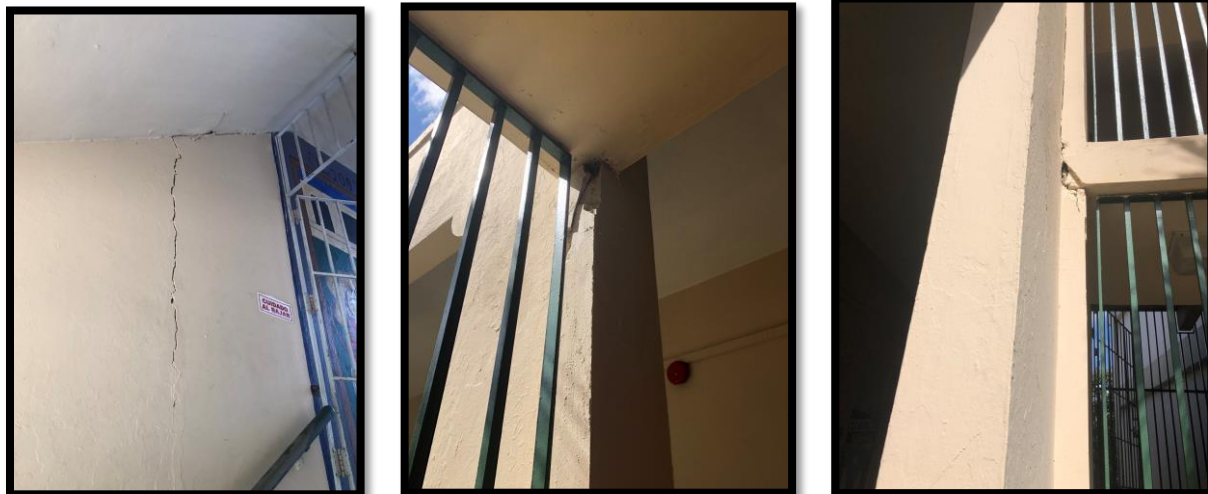
Otras observaciones son todos los puntos de desagües de la parte superior del edificio, desafortunadamente son un punto de acumulación severa de humedad, las cuales han ido filtrando a los elementos estructurales que van provocando el mismo problema de oxidación en las varillas de refuerzo, afectando los elementos estructurales que reiteradamente hemos venido observando, mencionado y se ha explicado en todas las inspecciones realizadas. El no atender estas situaciones a tiempo puede desencadenar en un problema severo de pérdida de integridad estructural del elemento.
