REPORTE DE INSPECCIÓN ESTRUCTURAL

REPORTE #14001122020

EDIFICIO # 140 – CUIDADO DIURNO C – CENTRO PREESCOLAR

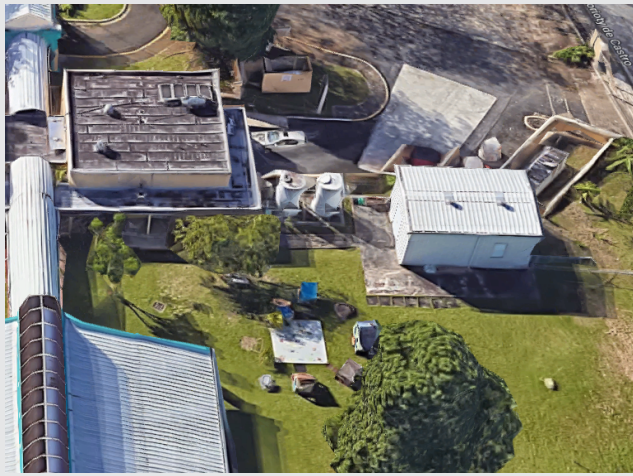
EDIFICIO # 140

A base del extenso recorrido, inspección e investigación detallada que se le realizase por nuestro grupo de ingenieros a esta estructura se confirma: **que la misma esta apta para uso y ocupación luego de haber recibido los embates de los numerosos sismos en referencia de las magnitudes indicadas.** La Universidad de Puerto Rico, Recinto de Río Piedras puede hacer uso inmediato de las instalaciones de dicha estructura ya que las mismas son seguras estructuralmente y no fueron afectadas por los sismos desde el 1 de enero del 2020 hasta el 12 de enero del 2020. La estructura evaluada en su totalidad, demostró que debido a su diseño estructural y construcción la misma está sosteniendo las fuerzas sísmicas según se diseñó originalmente. Por ende, la misma debe continuar sosteniendo estas fuerzas sísmicas para las cuales fue diseñada sin problema alguno.
