# REPORTE DE INSPECCIÓN ESTRUCTURAL

REPORTE #14201122020

EDIFICIO # 142 – CUIDADO DIURNO E – CENTRO PREESCOLAR

### CUIDADO DIURNO E – CENTRO PREESCOLAR

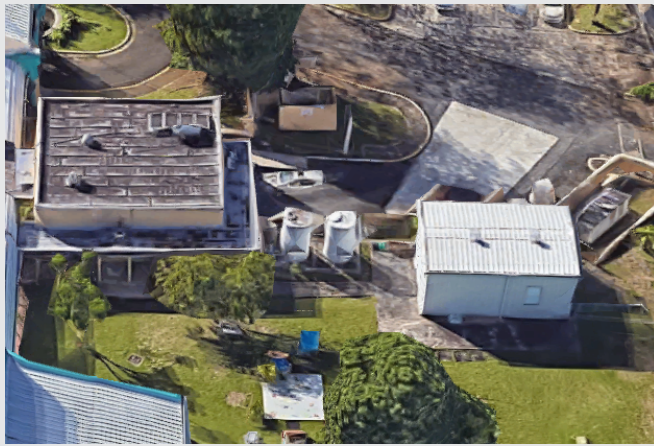
## EDIFICIO # 142

A base del extenso recorrido, inspección e investigación detallada que se le realizase por nuestro grupo de ingenieros a esta estructura se confirma: **que la misma esta apta para uso y ocupación luego de haber recibido los embates de los numerosos sismos en referencia de las magnitudes indicadas.** La Universidad de Puerto Rico, Recinto de Río Piedras puede hacer uso inmediato de las instalaciones de dicha estructura ya que las mismas son seguras estructuralmente y no fueron afectadas por los sismos desde el 1 de enero del 2020 hasta el 12 de enero del 2020. La estructura evaluada en su totalidad, demostró que debido a su diseño estructural y construcción la misma está sosteniendo las fuerzas sísmicas según se diseñó originalmente. Por ende, la misma debe continuar sosteniendo estas fuerzas sísmicas para las cuales fue diseñada sin problema alguno.
