# REPORTE DE INSPECCIÓN ESTRUCTURAL

REPORTE #20101122020

EDIFICIO # 201 – ROTC NUEVO

## EDIFICIO # 201 ROTC NUEVO

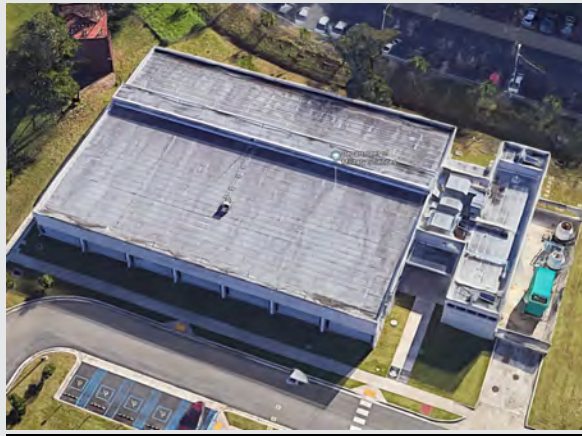
## EDIFICIO # 201

A base del extenso recorrido, inspección e investigación detallada que se le realizase por nuestro grupo de ingenieros a esta estructura se confirma: **que la misma esta apta para uso y ocupación luego de haber recibido los embates de los numerosos sismos en referencia de las magnitudes indicadas.** La Universidad de Puerto Rico, Recinto de Río Piedras puede hacer uso inmediato de las instalaciones de dicha estructura ya que las mismas son seguras estructuralmente y no fueron afectadas por los sismos desde el 1 de enero del 2020 hasta el 12 de enero del 2020. La estructura evaluada en su totalidad, demostró que debido a su diseño estructural y construcción la misma está sosteniendo las fuerzas sísmicas según se diseñó originalmente. Por ende, la misma debe continuar sosteniendo estas fuerzas sísmicas para las cuales fue diseñada sin problema alguno.
